土砂災害警戒区域等の指定の公示に係る図書(その1)

様式-1(急)
土砂災害警戒区域・土砂災害特別警戒区域
位置図

自然現象の種類	急傾斜地の崩壊
箇所番号	231
箇所名	守谷館
所在地	福島県須賀川市守谷館

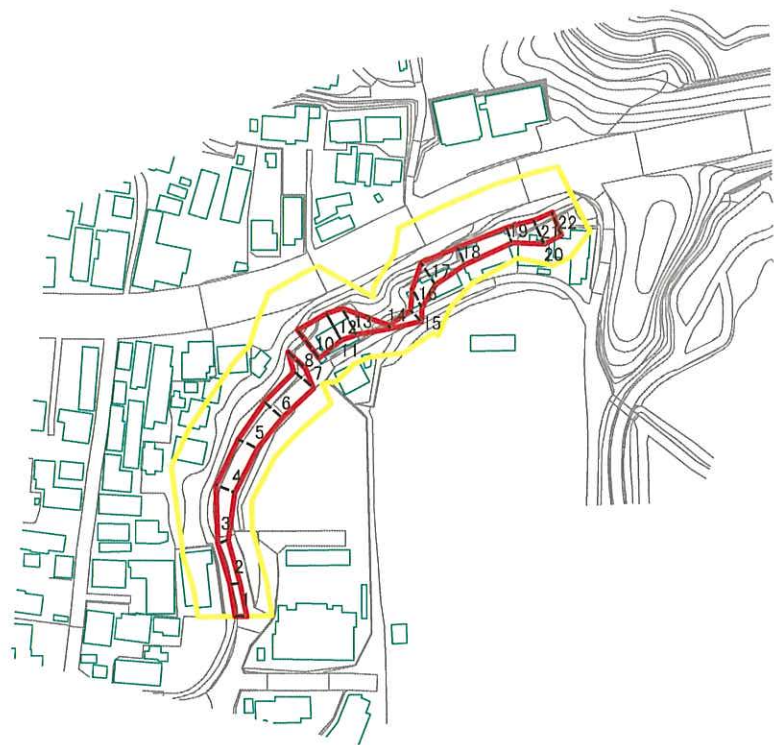
図中の数字は横断測線番号を示す

様式-2(急) 土砂災害警戒区域・土砂災害特別警戒区域 区域図(その1)	土砂災害警戒区域 (土砂災害防止法施行令第2条の基準に該当する区域)		N 縮尺 1:2,500	自然現象の種類	急傾斜地の崩壊	箇所番号	231
	土砂災害特別警戒区域 (土砂災害防止法施行令第3条の基準に該当する区域)			告示番号	第808号	箇所名	守谷館
	土砂災害防止法施行令第3条の基準に該当する区域)			告示年月日	平成28年12月26日	所在地	福島県須賀川市守谷館
	上記以外の区域

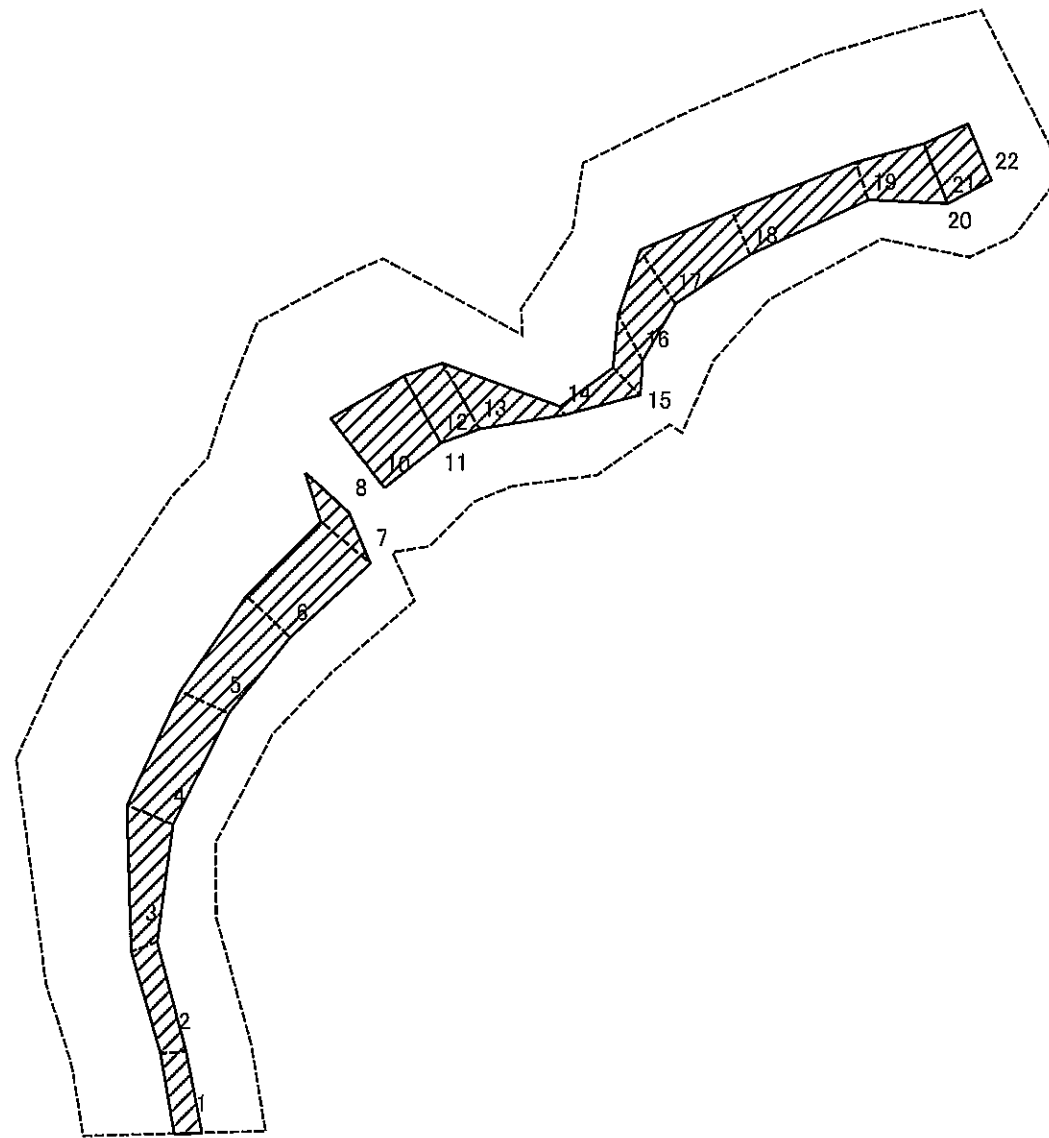
図中の数字は横断測線番号を示す

様式-2-2(急)
土砂災害特別警戒区域の区域区分図
(急傾斜地の崩壊に伴う土石等の移動により
建築物の地上部に作用すると想定される力)

土砂災害警戒区域 (土砂災害防止法施行令第2条の基準に該当する区域)	
土砂災害特別警戒区域 (土砂災害防止法施行令第3条の基準に該当する区域)	
斜面の崩壊による土石等の衝撃力が100kN/m ² を超える区域	
上記以外の区域

横断測線の区間	斜面の崩壊による土石等の衝撃により建築物の地上部に作用すると想定される力				斜面の崩壊による土石等の堆積により建築物の地上部に作用すると想定される力				横断測線の区間	斜面の崩壊による土石等の衝撃により建築物の地上部に作用すると想定される力				斜面の崩壊による土石等の堆積により建築物の地上部に作用すると想定される力			
	斜面の崩壊による土石等の衝撃力が100kN/m ² を超える区域		左記以外の区域		斜面の崩壊による土石等の堆積の高さが3mを超える区域		左記以外の区域			斜面の崩壊による土石等の衝撃力が100kN/m ² を超える区域		左記以外の区域		斜面の崩壊による土石等の堆積の高さが3mを超える区域		左記以外の区域	
	力の大きさのうち最大のもの(kN/m ²)	土石等の高さ(m)	力の大きさのうち最大のもの(kN/m ²)	土石等の高さ(m)	力の大きさのうち最大のもの(kN/m ²)	土石等の高さ(m)	力の大きさのうち最大のもの(kN/m ²)	土石等の高さ(m)		力の大きさのうち最大のもの(kN/m ²)	土石等の高さ(m)	力の大きさのうち最大のもの(kN/m ²)	土石等の高さ(m)	力の大きさのうち最大のもの(kN/m ²)	土石等の高さ(m)	力の大きさのうち最大のもの(kN/m ²)	土石等の高さ(m)
1 ~ 2	-	-	41.44	1.00	-	-	13.21	2.47	~								
2 ~ 3	-	-	41.42	1.00	-	-	13.21	2.47	~								
3 ~ 4	-	-	69.09	1.00	-	-	12.93	2.42	~								
4 ~ 5	-	-	69.76	1.00	-	-	9.10	1.70	~								
5 ~ 6	-	-	73.13	1.00	-	-	8.81	1.65	~								
6 ~ 7	-	-	73.13	1.00	-	-	8.73	1.63	~								
7 ~ 8	-	-	75.19	1.00	-	-	10.16	1.90	~

8 ~ 9	-	-	-	-	-	-	-	-	~								
9 ~ 10	-	-	-	-	-	-	-	-	~								
10 ~ 11	-	-	88.65	1.00	-	-	9.43	1.76	~								
11 ~ 12	-	-	85.34	1.00	-	-	9.43	1.76	~								
12 ~ 13	-	-	85.34	1.00	-	-	9.43	1.76	~								
13 ~ 14	-	-	83.53	1.00	-	-	16.05	3.00	~								
14 ~ 15	-	-	61.86	1.00	-	-	16.05	3.00	~								
15 ~ 16	-	-	62.19	1.00	-	-	12.15	2.27	~								
16 ~ 17	-	-	77.66	1.00	-	-	12.15	2.27	~								
17 ~ 18	-	-	77.66	1.00	-	-	10.59	1.98	~								
18 ~ 19	-	-	67.38	1.00	-	-	10.18	1.90	~								
19 ~ 20	-	-	78.50	1.00	-	-	9.73	1.82	~								
20 ~ 21	-	-	78.50	1.00	-	-	9.53	1.78	~								
21 ~ 22	-	-	78.50	1.00	-	-	10.23	1.91	~								
22 ~ 23	-	-	-	-	-	-	-	-	~								
23 ~ 24	-	-	-	-	-	-	-	-	~								
~									~								
~									~								
~									~								
~									~

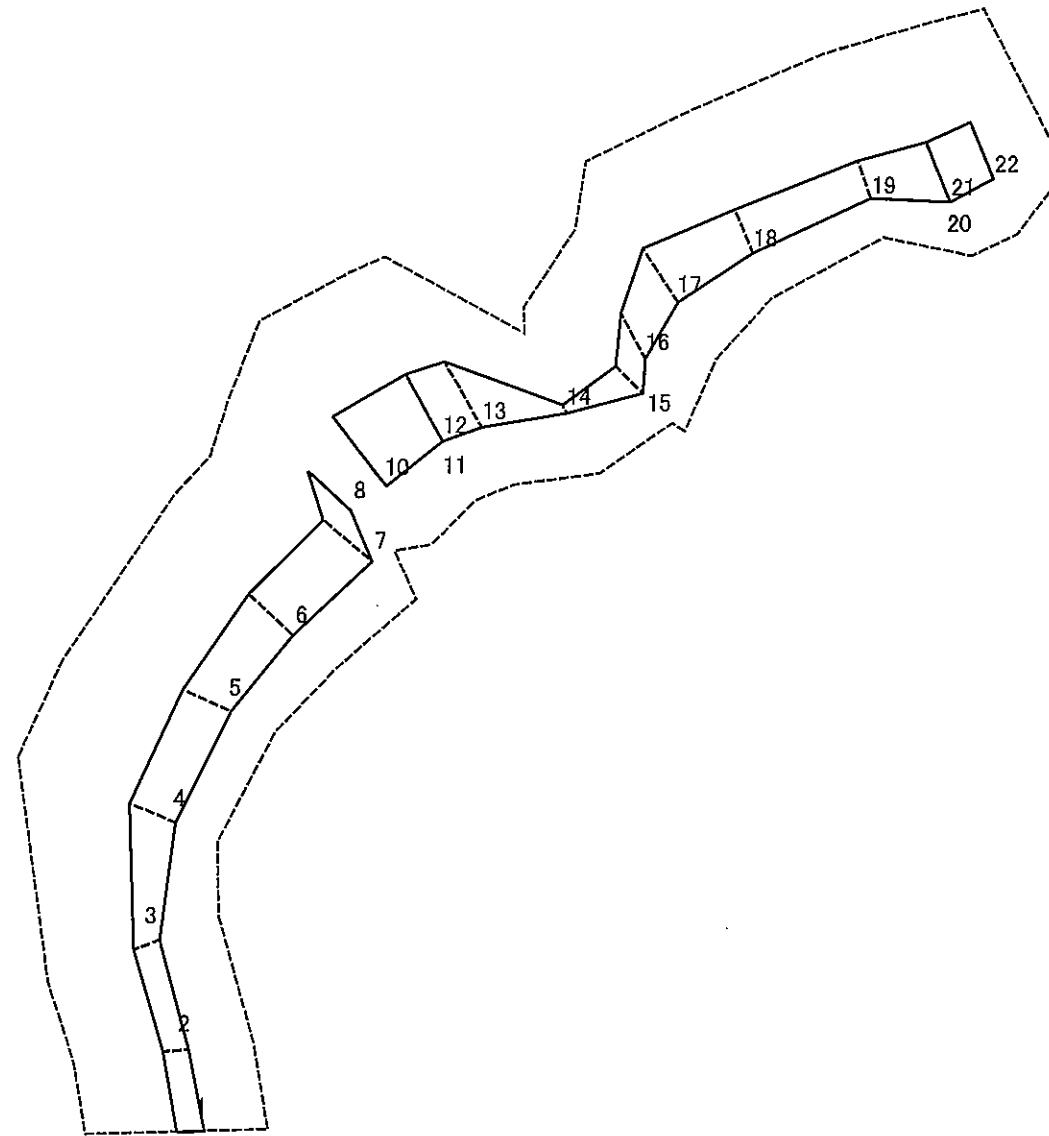
図中の数字は横断測線番号を示す

様式-2-3(急)
土砂災害特別警戒区域の区域区分図
(急傾斜地の崩壊に伴う土石等の堆積により
建築物の地上部に作用すると想定される力)

土砂災害警戒区域 (土砂災害防止法施行令第2条の基準に該当する区域)	
土砂災害特別警戒区域 (土砂災害防止法施行令第3条の基準に該当する区域)	
斜面の崩壊による土石等の堆積の高さが3mを超える区域	
上記以外の区域
