土砂災害警戒区域等の指定の公示に係る図書(その1)

様式-1(急)	自然現象の種類	急傾斜地の崩壊
土砂災害警戒区域・土砂災害特別警戒区域	箇所番号	240
位置図	箇所名	長久保
	所在地	福島県須賀川市大栗字三合田

様式-2(急)  
土砂災害警戒区域・土砂災害特別警戒区域  
区域図(その1)

自然現象の種類	急傾斜地の崩壊	箇所番号	240
告示番号	第808号	箇所名	長久保
告示年月日	平成28年12月26日	所在地	福島県須賀川市大栗字三合田

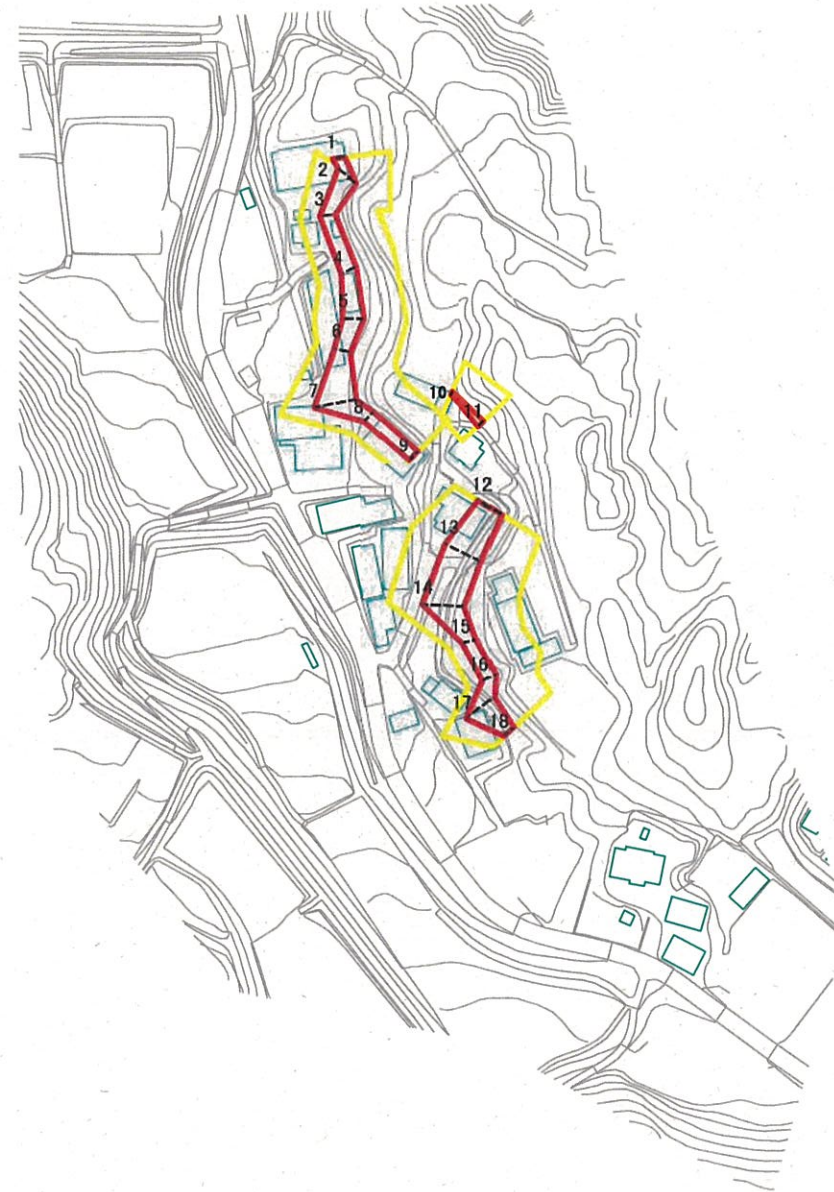
図中の数字は横断測線番号を示す

土砂災害警戒区域 (土砂災害防止法施行令第2条の基準に該当する区域)	
土砂災害特別警戒区域 (土砂災害防止法施行令第3条の基準に該当する区域)	
土砂災害特別警戒区域 (土砂災害防止法施行令第3条の基準に該当する区域)	
上記以外の区域

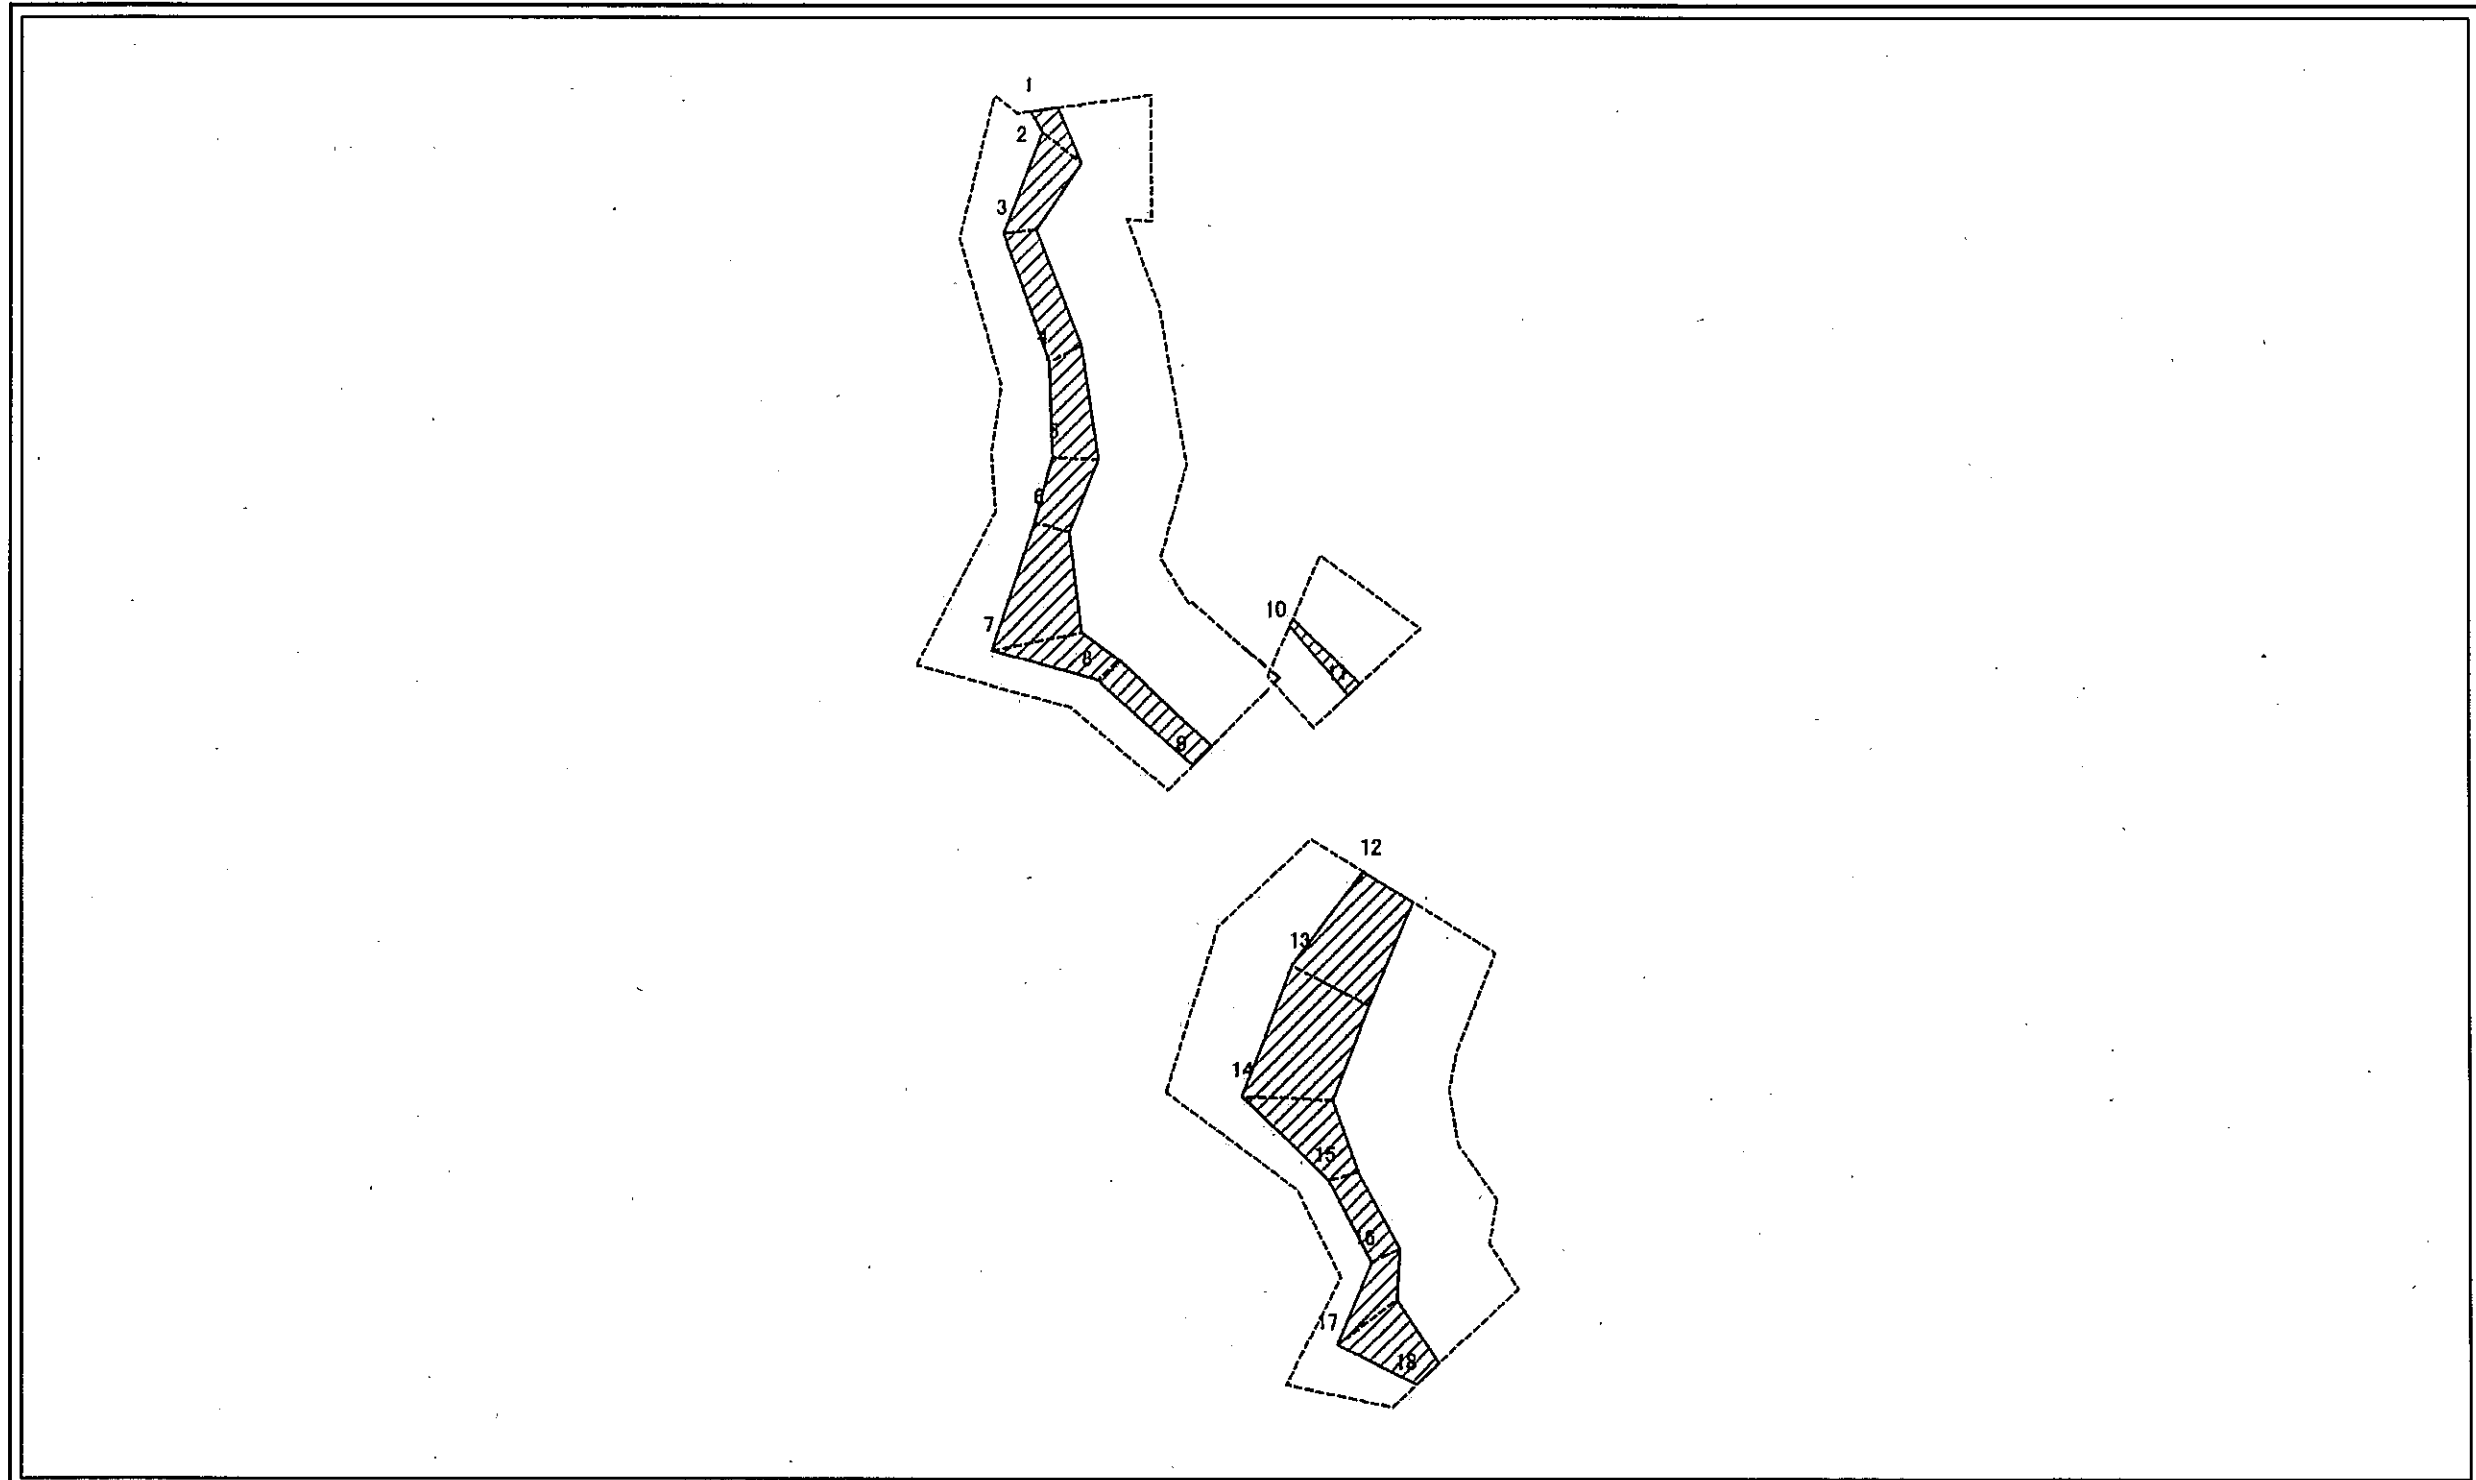
様式-2-2(急)  
土砂災害特別警戒区域の区域区分図  
(急傾斜地の崩壊に伴う土石等の移動により  
建築物の地上部に作用すると想定される力)

図中の数字は横断測線番号を示す

土砂災害警戒区域 (土砂災害防止法施行令第二条の基準に該当する区域)	□
土砂災害特別警戒区域 (土砂災害防止法施行令第三条の基準に該当する区域)	▨
斜面の崩壊による土石等の沈降力が100kN/m <sup>2</sup> を超える区域	▩
上記以外の区域	□

横断測線の区間	斜面の崩壊による土石等の衝撃により建築物の地上部に作用すると想定される力				斜面の崩壊による土石等の堆積により建築物の地上部に作用すると想定される力				横断測線の区間	斜面の崩壊による土石等の衝撃により建築物の地上部に作用すると想定される力				斜面の崩壊による土石等の堆積により建築物の地上部に作用すると想定される力			
	斜面の崩壊による土石等の衝撃力が100kN/m <sup>2</sup> を超える区域		左記以外の区域		斜面の崩壊による土石等の堆積の高さが3mを超える区域		左記以外の区域			斜面の崩壊による土石等の衝撃力が100kN/m <sup>2</sup> を超える区域		左記以外の区域		斜面の崩壊による土石等の堆積の高さが3mを超える区域		左記以外の区域	
	力の大きさのうち最大のもの (kN/m <sup>2</sup> )	土石等の高さ (m)	力の大きさのうち最大のもの (kN/m <sup>2</sup> )	土石等の高さ (m)	力の大きさのうち最大のもの (kN/m <sup>2</sup> )	土石等の高さ (m)	力の大きさのうち最大のもの (kN/m <sup>2</sup> )	土石等の高さ (m)		力の大きさのうち最大のもの (kN/m <sup>2</sup> )	土石等の高さ (m)	力の大きさのうち最大のもの (kN/m <sup>2</sup> )	土石等の高さ (m)	力の大きさのうち最大のもの (kN/m <sup>2</sup> )	土石等の高さ (m)	力の大きさのうち最大のもの (kN/m <sup>2</sup> )	土石等の高さ (m)
1 ~ 2	-	-	70.13	1.00	-	-	11.07	2.07	~								
2 ~ 3	-	-	70.13	1.00	-	-	11.07	2.07	~								
3 ~ 4	-	-	57.03	1.00	-	-	11.68	2.18	~								
4 ~ 5	-	-	65.40	1.00	-	-	11.68	2.18	~

5 ~ 6	-	-	65.40	1.00	-	-	11.44	2.14	~								
6 ~ 7	-	-	89.61	1.00	-	-	10.42	1.95	~								
7 ~ 8	-	-	89.61	1.00	-	-	10.66	1.99	~								
8 ~ 9	-	-	55.34	1.00	-	-	10.66	1.99	~								
10 ~ 11	-	-	33.79	1.00	-	-	16.05	3.00	~								
12 ~ 13	-	-	97.40	1.00	-	-	12.41	2.32	~								
13 ~ 14	-	-	97.40	1.00	-	-	12.41	2.32	~								
14 ~ 15	-	-	86.66	1.00	-	-	9.47	1.77	~								
15 ~ 16	-	-	60.27	1.00	-	-	9.47	1.77	~								
16 ~ 17	-	-	86.80	1.00	-	-	9.08	1.70	~								
17 ~ 18	-	-	86.80	1.00	-	-	9.08	1.70	~								
~									~								
~									~								
~									~								
~									~								
~									~								
~									~								
~									~								
~									~								
~									~								
~									~								
~									~								
~									~								
~									~

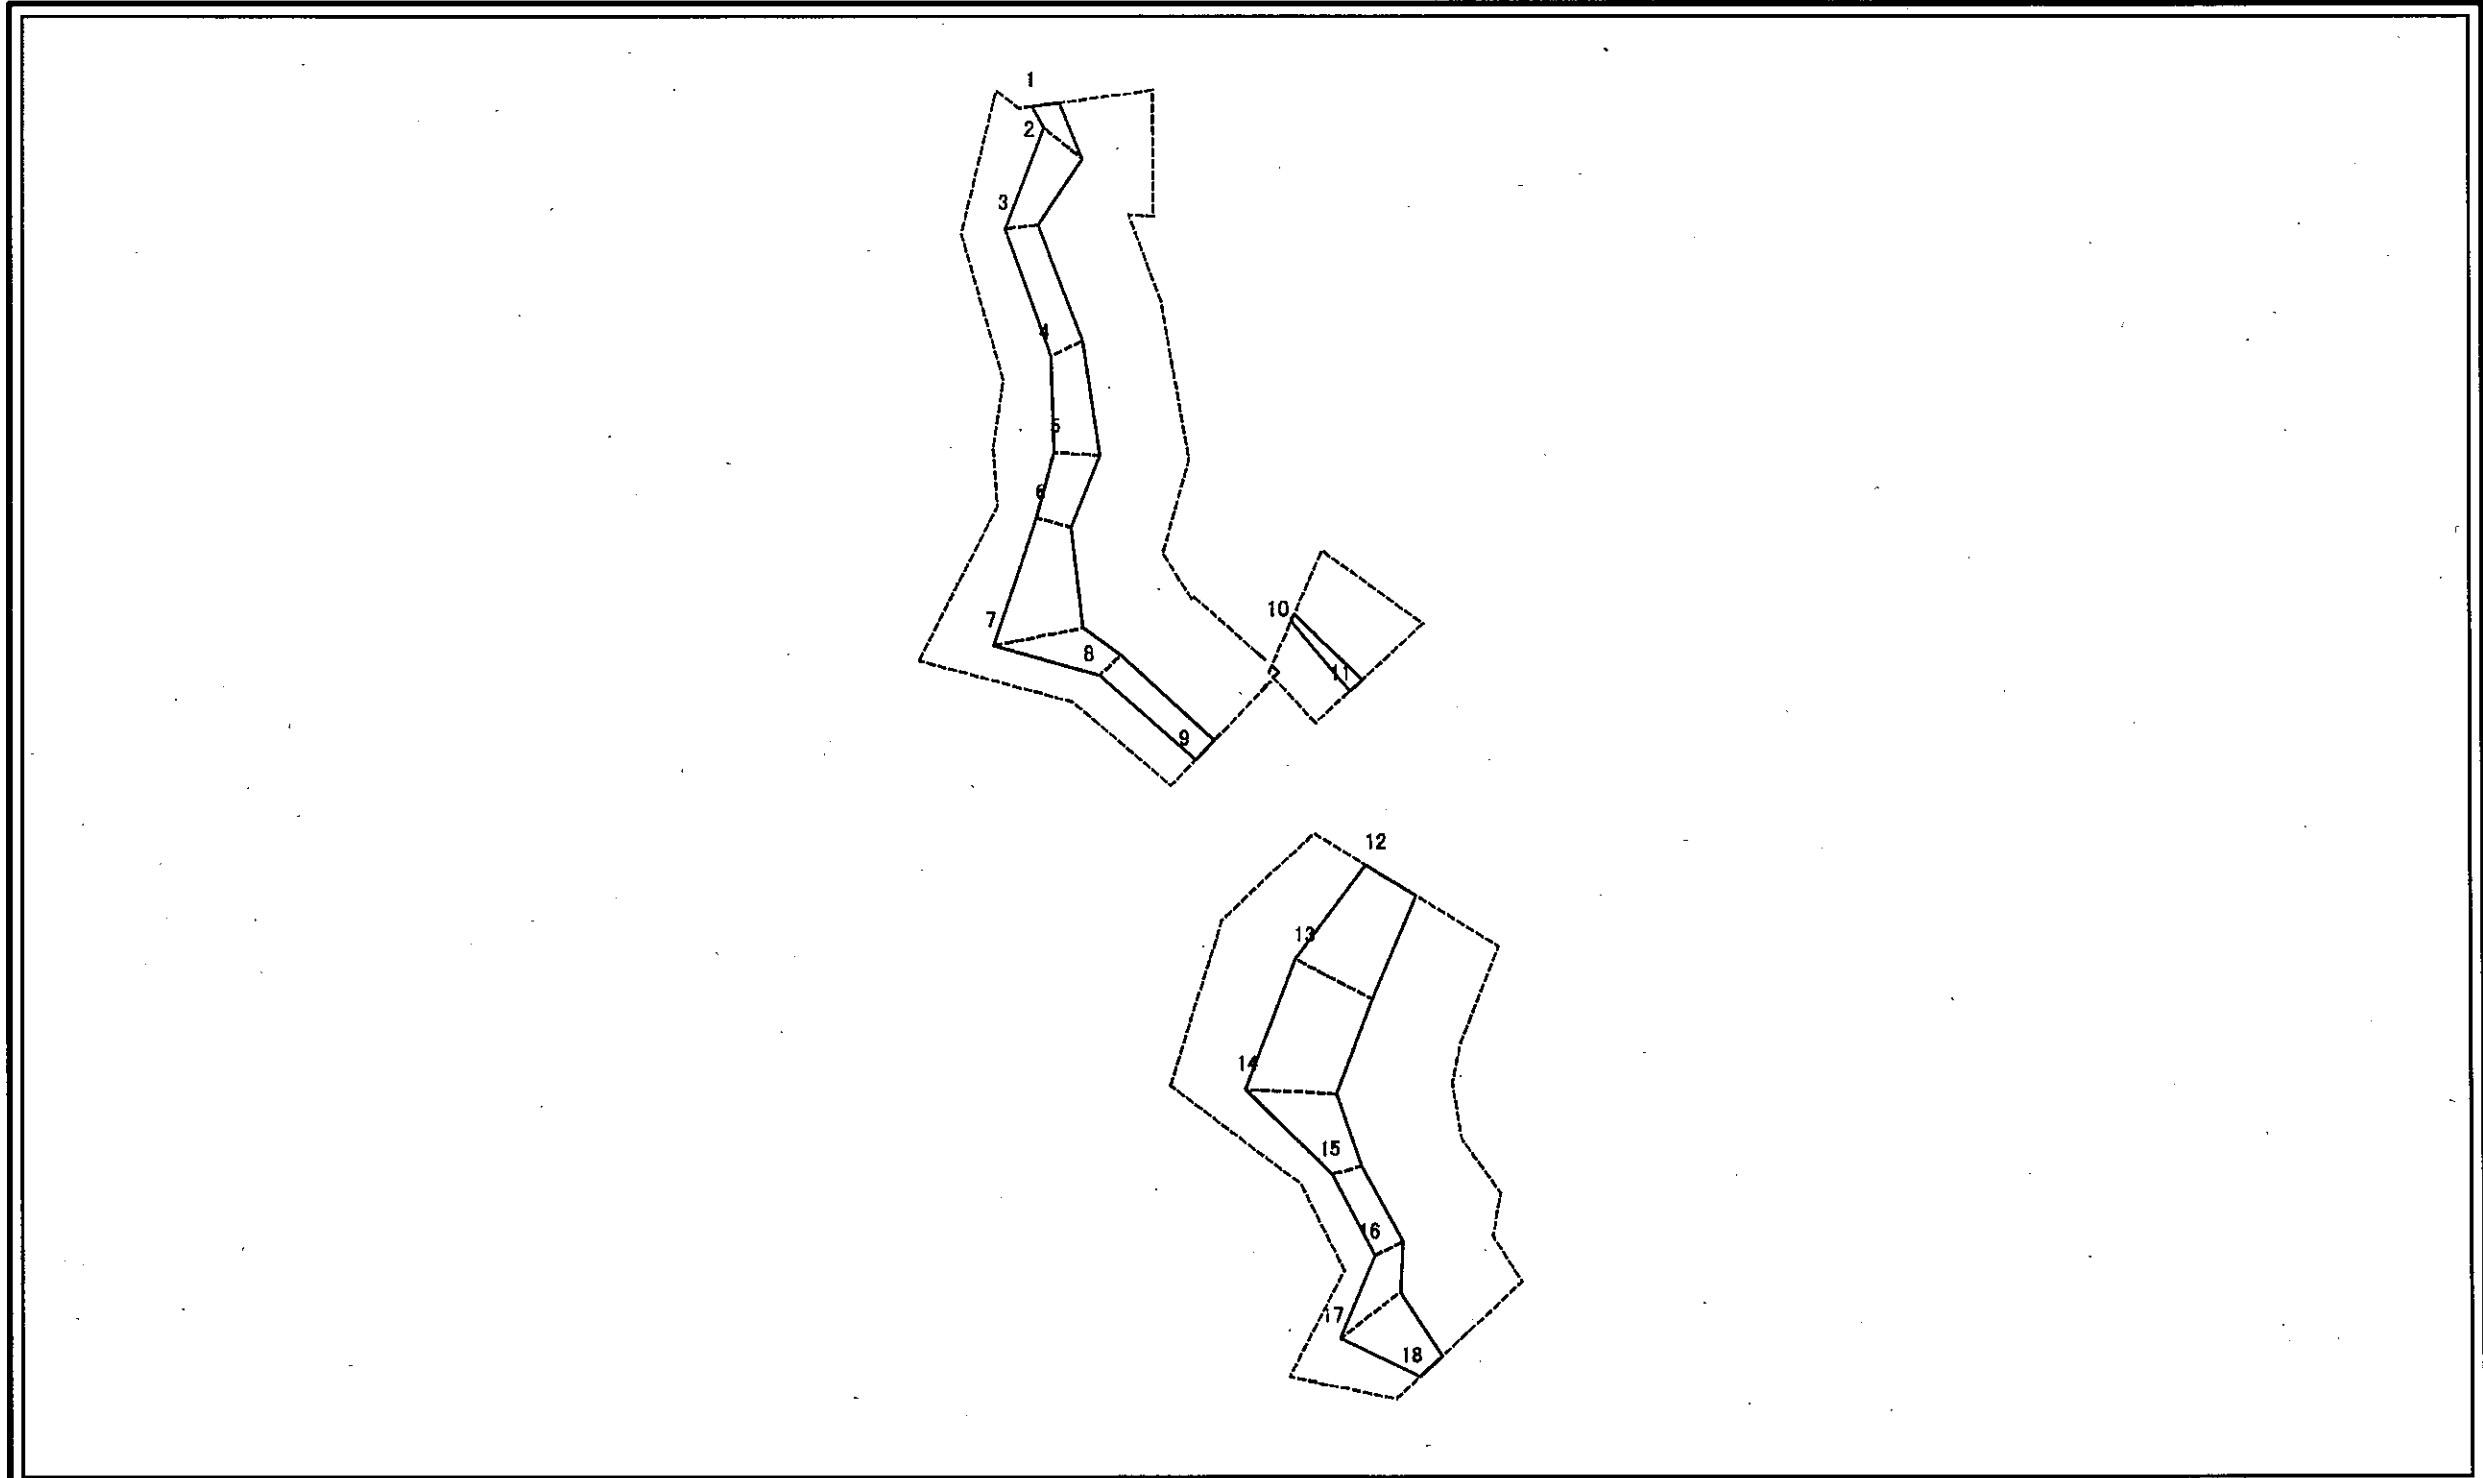
図中の数字は横断測線番号を示す

様式-2-3(急) 土砂災害特別警戒区域の区域区分図 (急傾斜地の崩壊に伴う土石等の堆積により 建築物の地上部に作用すると想定される力)	土砂災害警戒区域 (土砂災害防止法施行令第2条の基準に該当する区域)		N 縮尺 1:1,000	自然現象 の種類	急傾斜地の崩壊	箇所番号	240
	土砂災害特別警戒区域 (土砂災害防止法施行令第3条の基準に該当する区域)			告示番号	第808号	箇所名	長久保
	上記以外の区域		告示年月日	平成28年12月26日		所在地	福島県須賀川市大栗字三合田
