土砂災害警戒区域等の指定の公示に係る図書(その1)

様式-1(急) 土砂災害警戒区域・土砂災害特別警戒区域 位置図	自然現象の種類	急傾斜地の崩壊
	箇所番号	241
	箇所名	董
	所在地	福島県須賀川市理森字上董

様式-2(急)  
土砂災害警戒区域・土砂災害特別警戒区域  
区域図(その1)

自然現象の種類	急傾斜地の崩壊	箇所番号	241
告示番号	第808号	箇所名	蓋
告示年月日	平成28年12月26日	所在地	福島県須賀川市狸森字上蓋

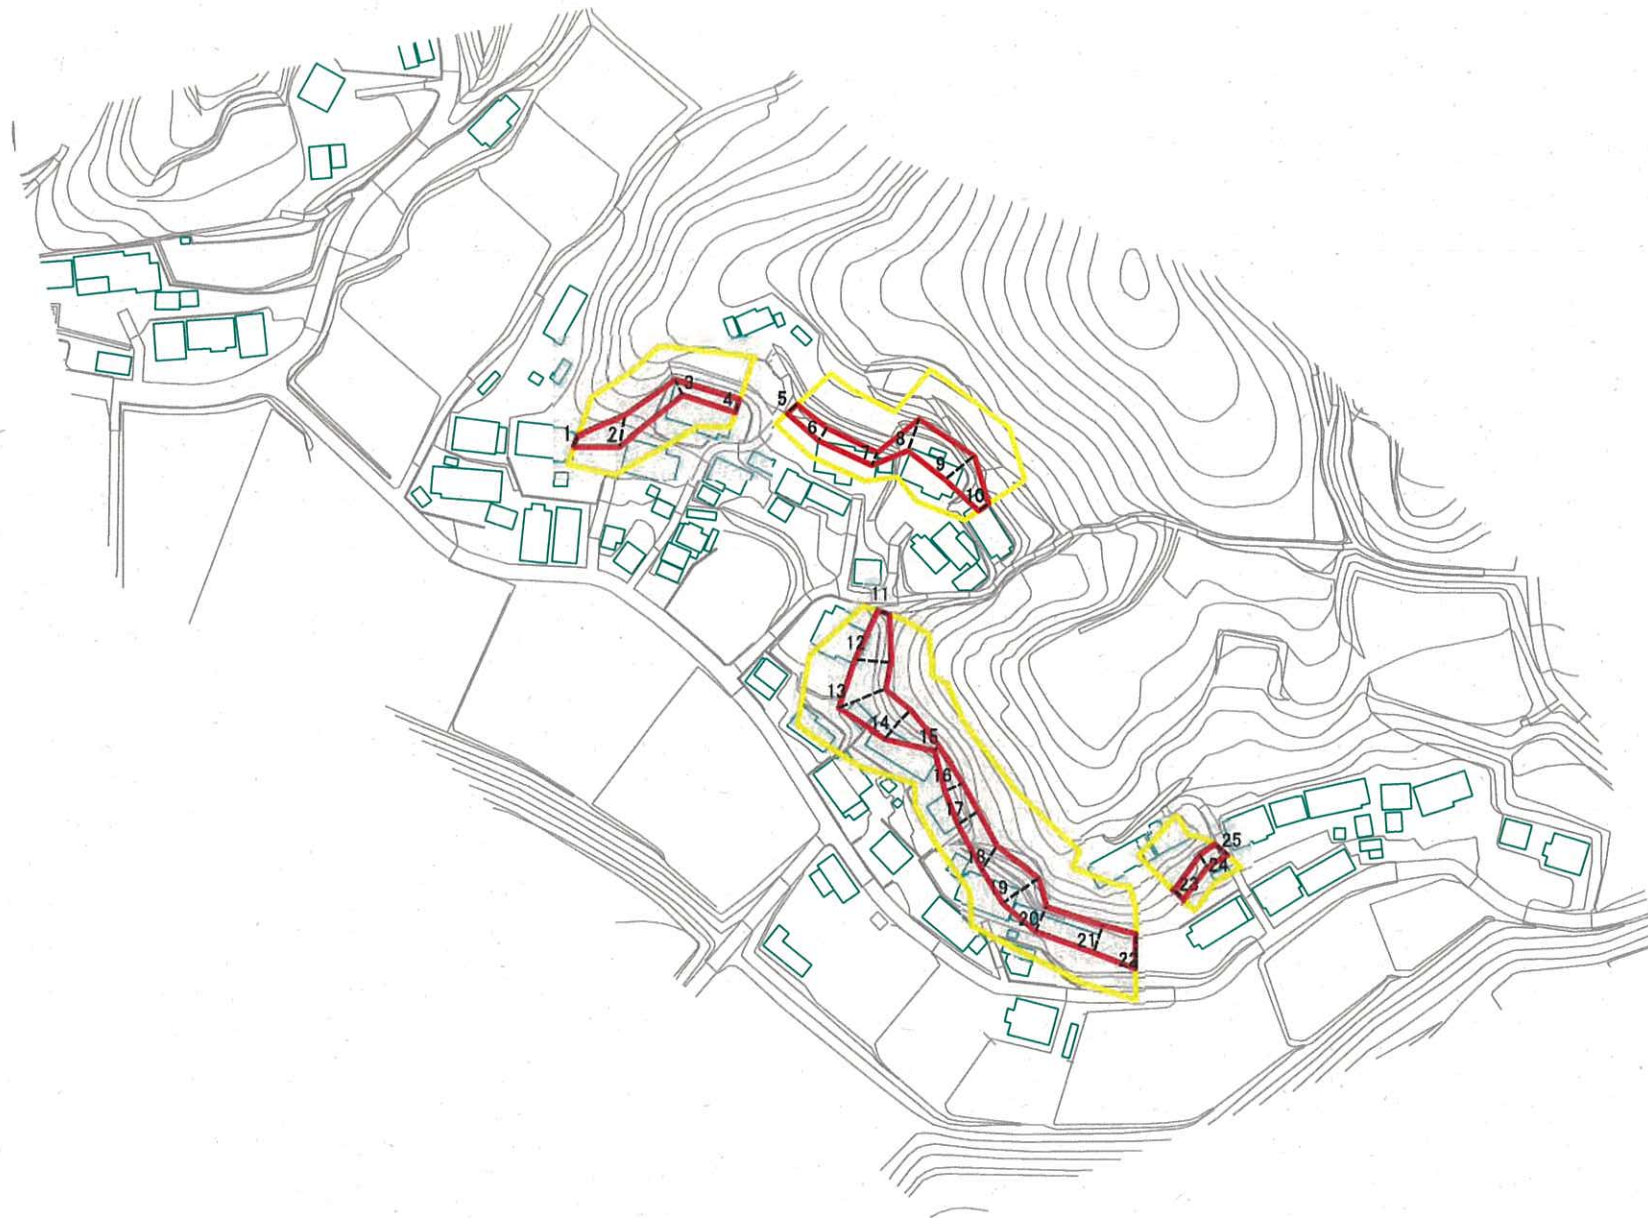
図中の数字は横断測線番号を示す

土砂災害警戒区域  
(土砂災害防止法施行令第二条の基準に該当する区域)  
土砂災害特別警戒区域  
(土砂災害防止法施行令第三条の基準に該当する区域)  
土砂災害警戒区域  
(土砂災害防止法施行令第二条の基準に該当する区域)  
上記以外の区域

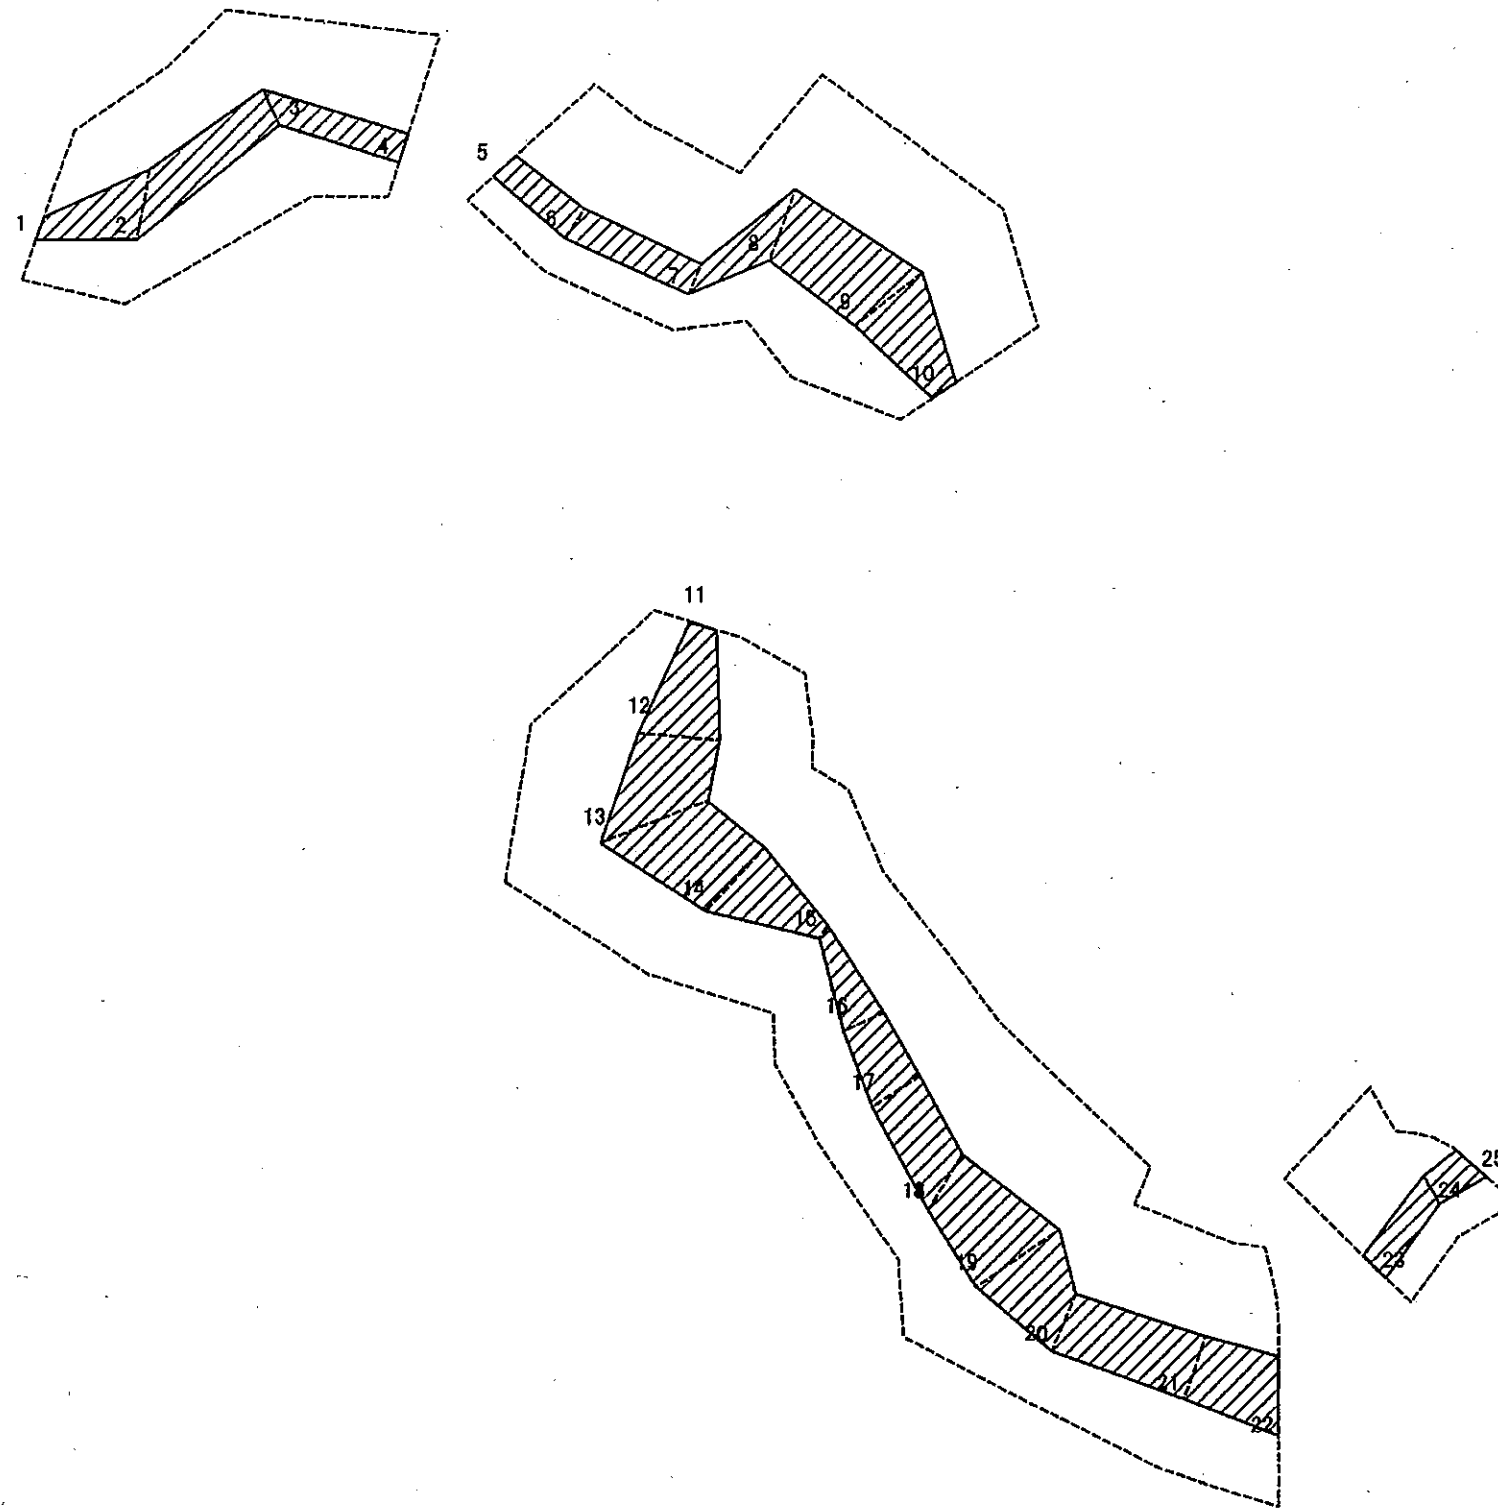
様式-2-2(急)  
土砂災害特別警戒区域の区域区分図  
(急傾斜地の崩壊に伴う土石等の移動により  
建築物の地上部に作用すると想定される力)

図中の数字は横断測線番号を示す

土砂災害警戒区域  
(土砂災害防止法第二条の基準に該当する区域)  
土砂災害特別警戒区域  
(斜面の崩壊による土石等の衝撃力が100kN/m<sup>2</sup>を  
超える区域)  
土砂災害防止  
法施行令第三条  
の基準に該当す  
る区域  
上記以外の区域

横断測線の区間	斜面の崩壊による土石等の衝撃により建築物の地上部に作用すると想定される力				斜面の崩壊による土石等の堆積により建築物の地上部に作用すると想定される力			
	斜面の崩壊による土石等の衝撃力が100kN/m <sup>2</sup> を超える区域		左記以外の区域		斜面の崩壊による土石等の堆積の高さが3mを超える区域		左記以外の区域	
	力の大きさのうち最大のもの(kN/m <sup>2</sup> )	土石等の高さ(m)	力の大きさのうち最大のもの(kN/m <sup>2</sup> )	土石等の高さ(m)	力の大きさのうち最大のもの(kN/m <sup>2</sup> )	土石等の高さ(m)	力の大きさのうち最大のもの(kN/m <sup>2</sup> )	土石等の高さ(m)
1 ~ 2	-	-	85.15	1.00	-	-	11.59	2.17
2 ~ 3	-	-	85.15	1.00	-	-	12.83	2.40
3 ~ 4	-	-	57.19	1.00	-	-	12.83	2.40
5 ~ 6	-	-	61.66	1.00	-	-	9.91	1.85
6 ~ 7	-	-	61.66	1.00	-	-	10.49	1.96
7 ~ 8	-	-	83.23	1.00	-	-	10.49	1.96
8 ~ 9	-	-	94.53	1.00	-	-	10.04	1.88
9 ~ 10	-	-	94.53	1.00	-	-	10.57	1.98
11 ~ 12	-	-	88.75	1.00	-	-	14.11	2.64
12 ~ 13	-	-	100.00	1.00	-	-	14.11	2.64
13 ~ 14	-	-	100.00	1.00	-	-	12.54	2.34
14 ~ 15	-	-	95.52	1.00	-	-	15.92	2.97
15 ~ 16	-	-	58.53	1.00	-	-	15.92	2.97
16 ~ 17	-	-	73.74	1.00	-	-	12.31	2.30
17 ~ 18	-	-	73.74	1.00	-	-	10.92	2.04
18 ~ 19	-	-	99.57	1.00	-	-	11.45	2.14

19 ~ 20	-	-	99.57	1.00	-	-	11.45	2.14
20 ~ 21	-	-	80.64	1.00	-	-	10.83	2.02
21 ~ 22	-	-	89.42	1.00	-	-	10.83	2.02
23 ~ 24	-	-	59.50	1.00	-	-	10.10	1.89
24 ~ 25	-	-	64.09	1.00	-	-	10.10	1.89
~								
~								
~								
~								
~								
~								
~								
~								
~								
~								
~								
~

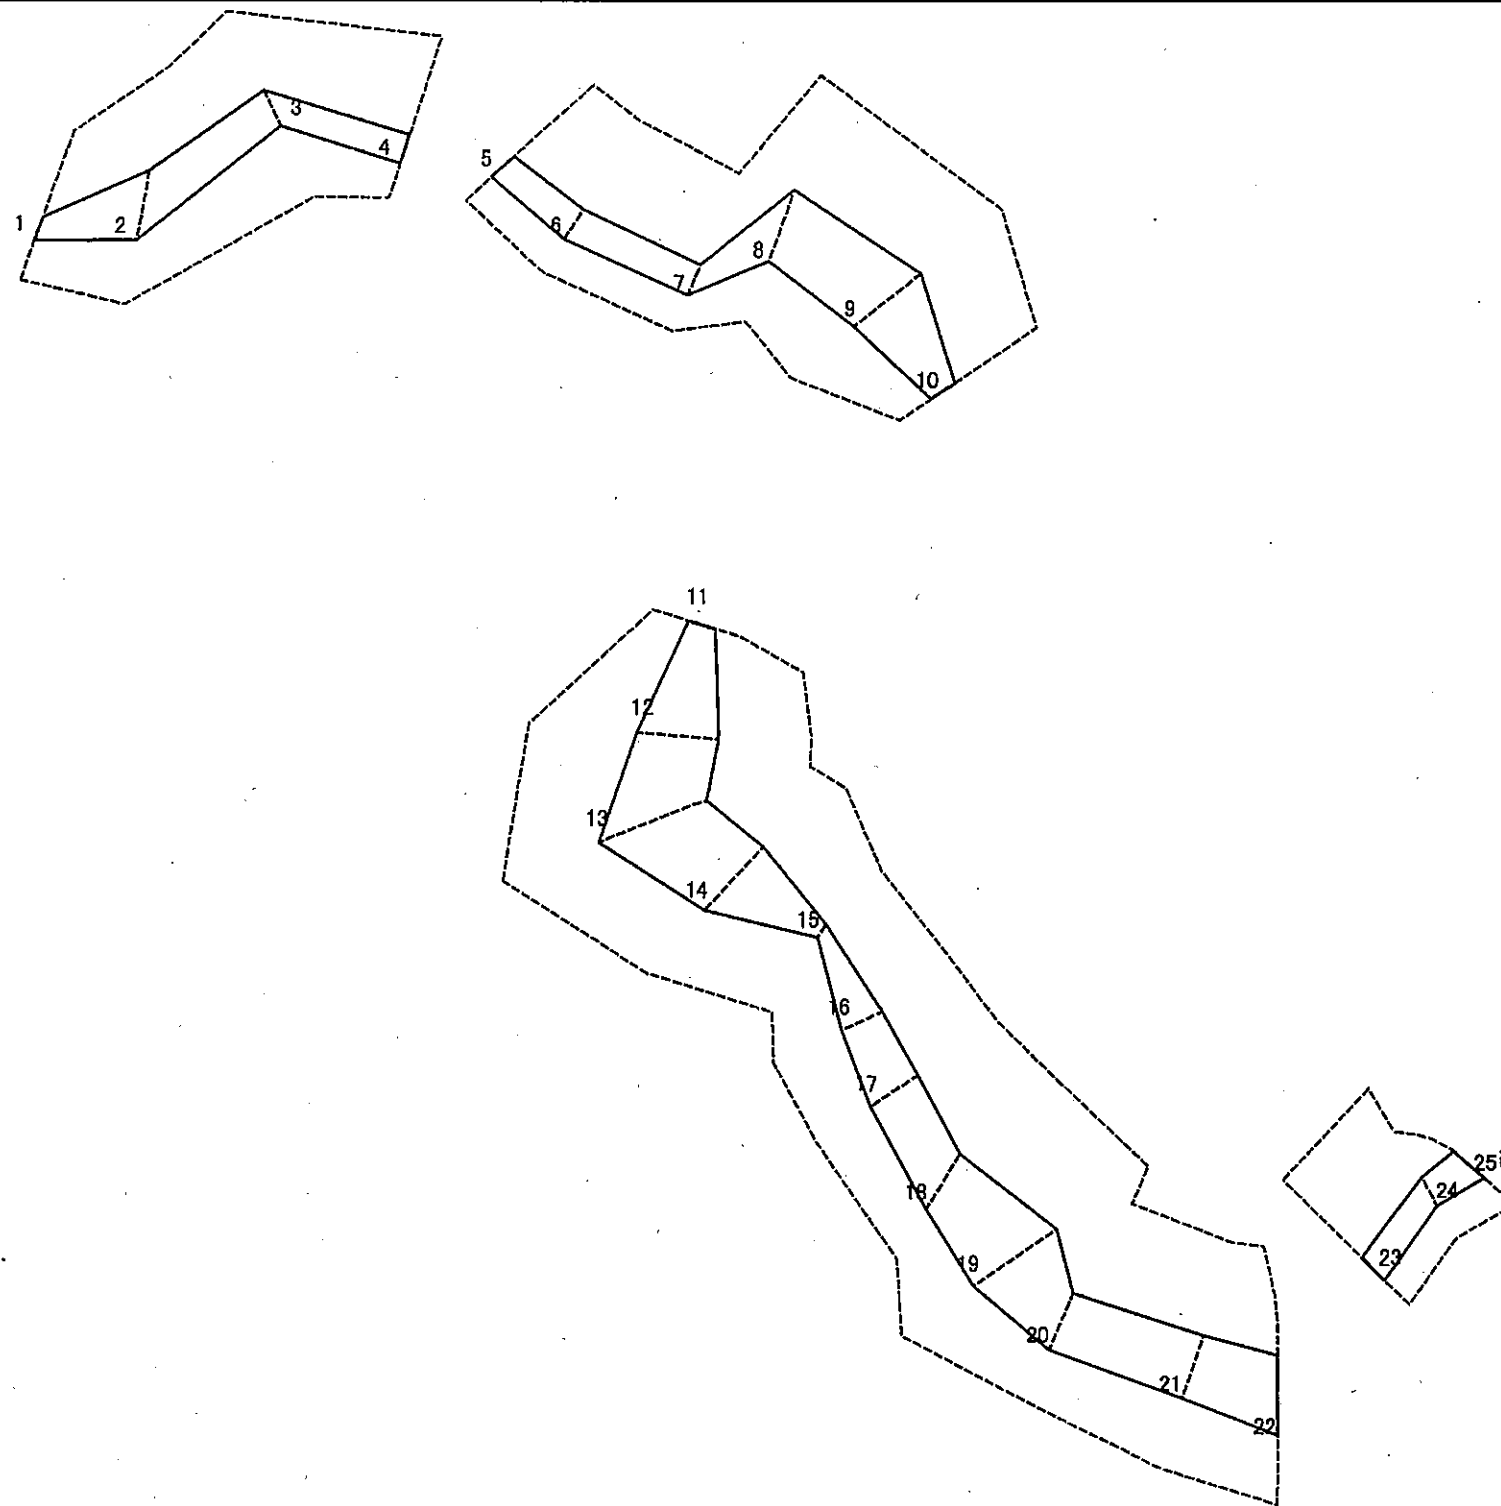
様式-2-3(急)  
土砂災害特別警戒区域の区域区分図  
(急傾斜地の崩壊に伴う土石等の堆積により  
建築物の地上部に作用すると想定される力)

図中の数字は横断測線番号を示す

土砂災害警戒区域  
(土砂災害防止法施行令第2条の基準に該当する区域)  
土砂災害特別警戒区域  
(土砂災害防止法施行令第3条の基準に該当する区域)  
斜面の崩壊による土石等の堆積の高さが3mを  
超える区域  
上記以外の区域
