土砂災害警戒区域等の指定の公示に係る図書(その2)

様式-2(急) 土砂災害警戒区域・土砂災害特別警戒区域 区域図(その1)	土砂災害警戒区域 (土砂災害防止法施行令第二条の基準に該当する区域)		N 縮尺 1:2,500	自然現象の種類	急傾斜地の崩壊	箇所番号	16
	土砂災害特別警戒区域 (土砂災害防止法施行令第三条の基準に該当する区域)			告示番号	第531号	箇所名	芦田塚
	上記以外の区域			告示年月日	平成29年7月28日	所在地	須賀川市芦田塚

様式-3(急) 建築物の構造の規制に必要な 衝撃に関する事項	自然現象の種類	急傾斜地の崩壊	箇所番号	16
	告示番号	第531号	箇所名	芦田塚
	告示年月日	平成29年 7月28日	所在地	須賀川市芦田塚

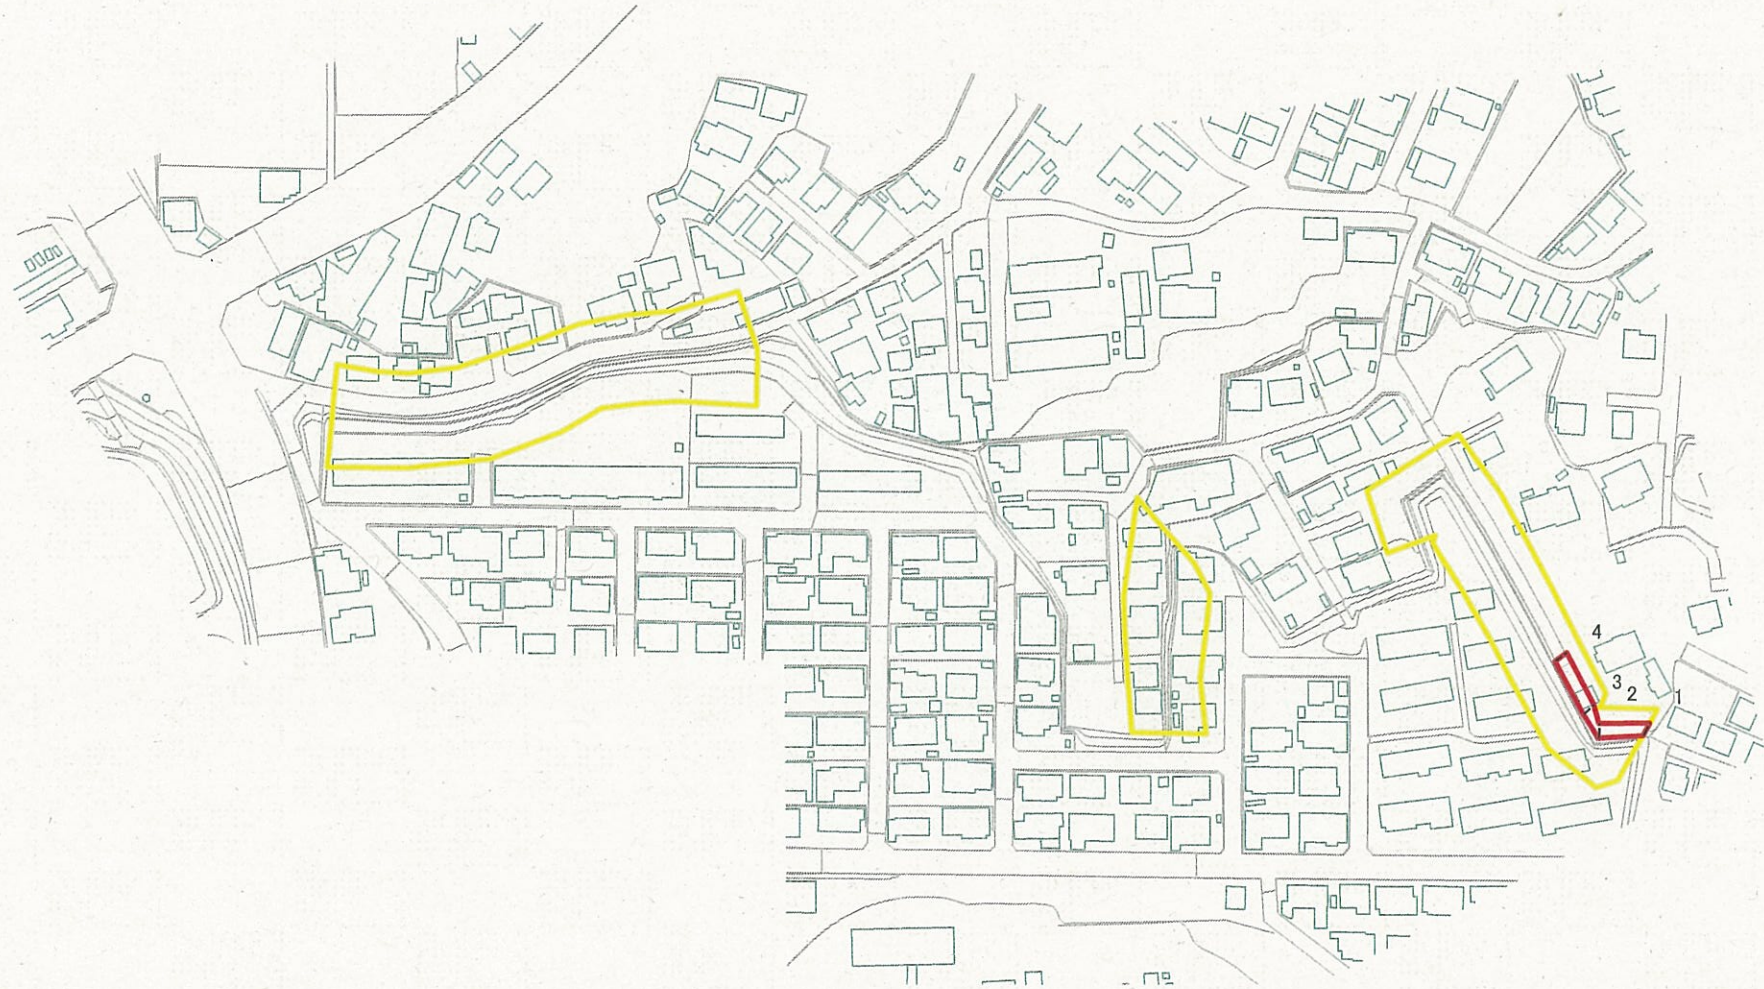
図中の数字は横断測線番号を示す

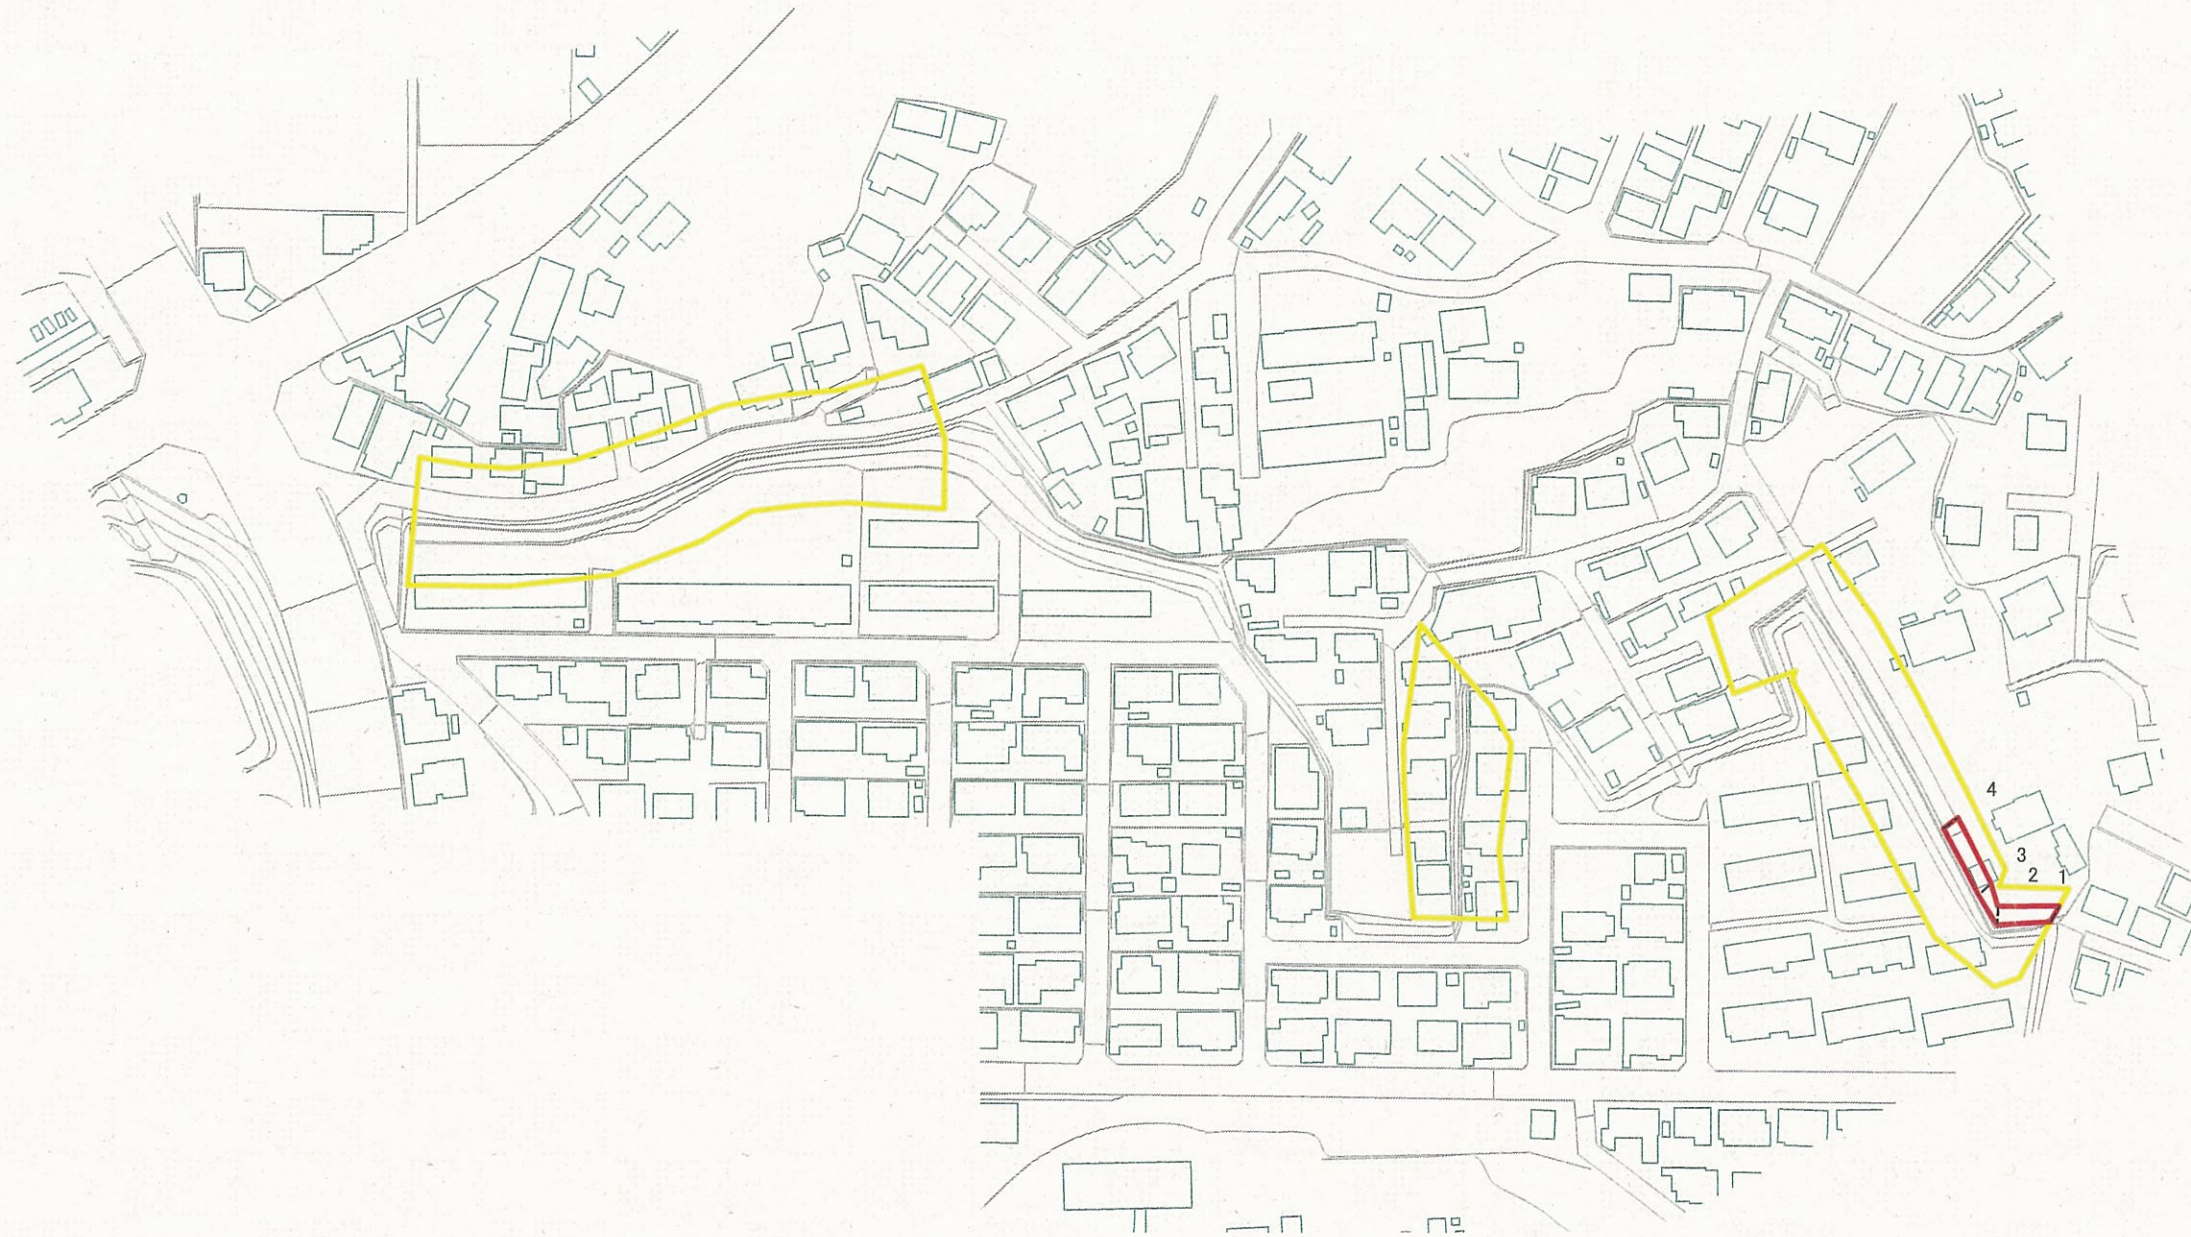
図中の数字は横断測線番号を示す

様式-2-1(急)  
土砂災害警戒区域・土砂災害特別警戒区域  
区域図(その2)

土砂災害警戒区域 (土砂災害防止法施行令第二条の基準に該当する区域)	
土砂災害特別警戒区域 (土砂災害防止法施行令第三条の基準に該当する区域)	
土砂災害特別警戒区域 (土砂災害防止法施行令第三条の基準に該当する区域)	
上記以外の区域

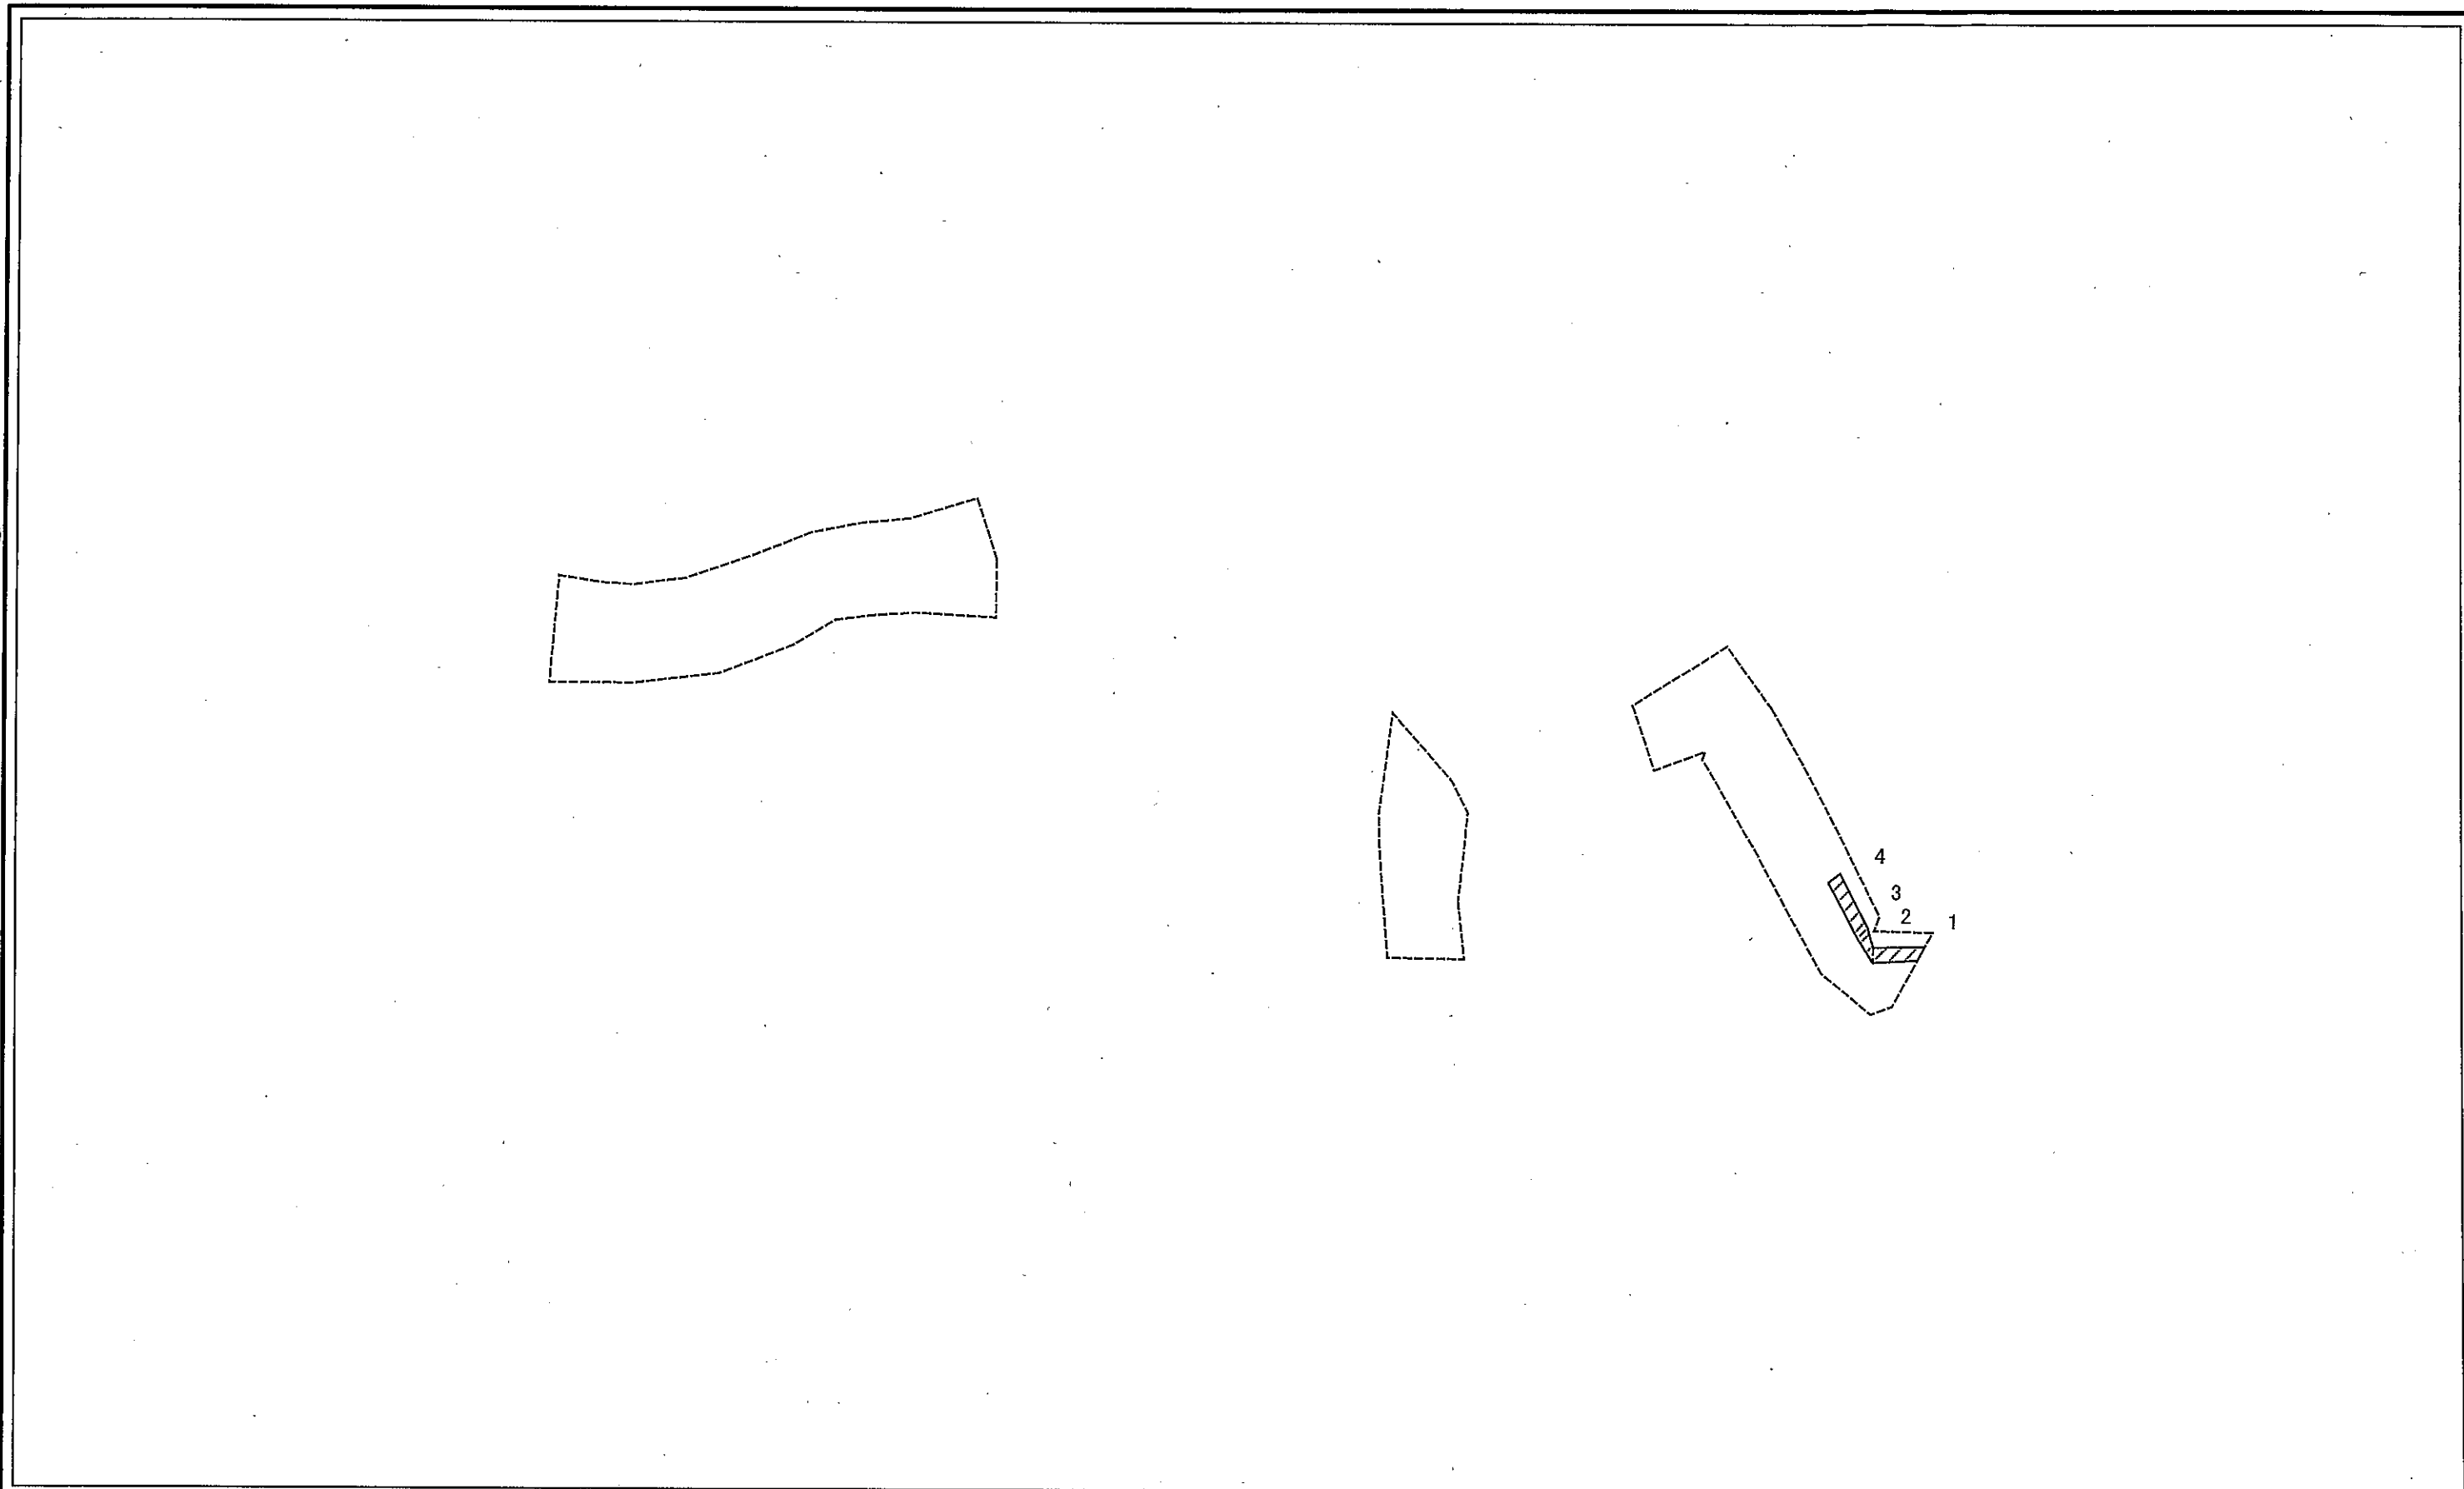
図中の数字は横断測線番号を示す

様式-2-2(急) 土砂災害特別警戒区域の区域区分図 (急傾斜地の崩壊に伴う土石等の移動により 建築物の地上部に作用すると想定される力)	土砂災害警戒区域 (土砂災害防止法施行令第二条の基準に該当する区域)		N 縮尺 1:2,000	自然現象の種類	急傾斜地の崩壊	箇所番号	16
	土砂災害特別警戒区域 (土砂災害防止法施行令第三条の基準に該当する区域)			告示番号	第531号	箇所名	芦田塚
	上記以外の区域			告示年月日	平成29年7月28日	所在地	須賀川市芦田塚

横断測線の区間	斜面の崩壊による土石等の衝撃により建築物の地上部に作用すると想定される力				斜面の崩壊による土石等の堆積により建築物の地上部に作用すると想定される力				横断測線の区間	斜面の崩壊による土石等の衝撃により建築物の地上部に作用すると想定される力				斜面の崩壊による土石等の堆積により建築物の地上部に作用すると想定される力			
	斜面の崩壊による土石等の衝撃力が100kN/m <sup>2</sup> を超える区域		左記以外の区域		斜面の崩壊による土石等の堆積の高さが3mを超える区域		左記以外の区域			斜面の崩壊による土石等の衝撃力が100kN/m <sup>2</sup> を超える区域		左記以外の区域		斜面の崩壊による土石等の堆積の高さが3mを超える区域		左記以外の区域	
	力の大きさのうち最大のもの(kN/m <sup>2</sup> )	土石等の高さ(m)	力の大きさのうち最大のもの(kN/m <sup>2</sup> )	土石等の高さ(m)	力の大きさのうち最大のもの(kN/m <sup>2</sup> )	土石等の高さ(m)	力の大きさのうち最大のもの(kN/m <sup>2</sup> )	土石等の高さ(m)		力の大きさのうち最大のもの(kN/m <sup>2</sup> )	土石等の高さ(m)	力の大きさのうち最大のもの(kN/m <sup>2</sup> )	土石等の高さ(m)	力の大きさのうち最大のもの(kN/m <sup>2</sup> )	土石等の高さ(m)	力の大きさのうち最大のもの(kN/m <sup>2</sup> )	土石等の高さ(m)
1 ~ 2	-	-	59.50	1.00	-	-	9.54	1.78									
2 ~ 3	-	-	59.18	1.00	-	-	9.80	1.83									
3 ~ 4	-	-	58.40	1.00	-	-	9.85	1.84									
4 ~ 5																	
5 ~ 6	-	-	-	-	-	-	-	-									
6 ~ 7	-	-	-	-	-	-	-	-

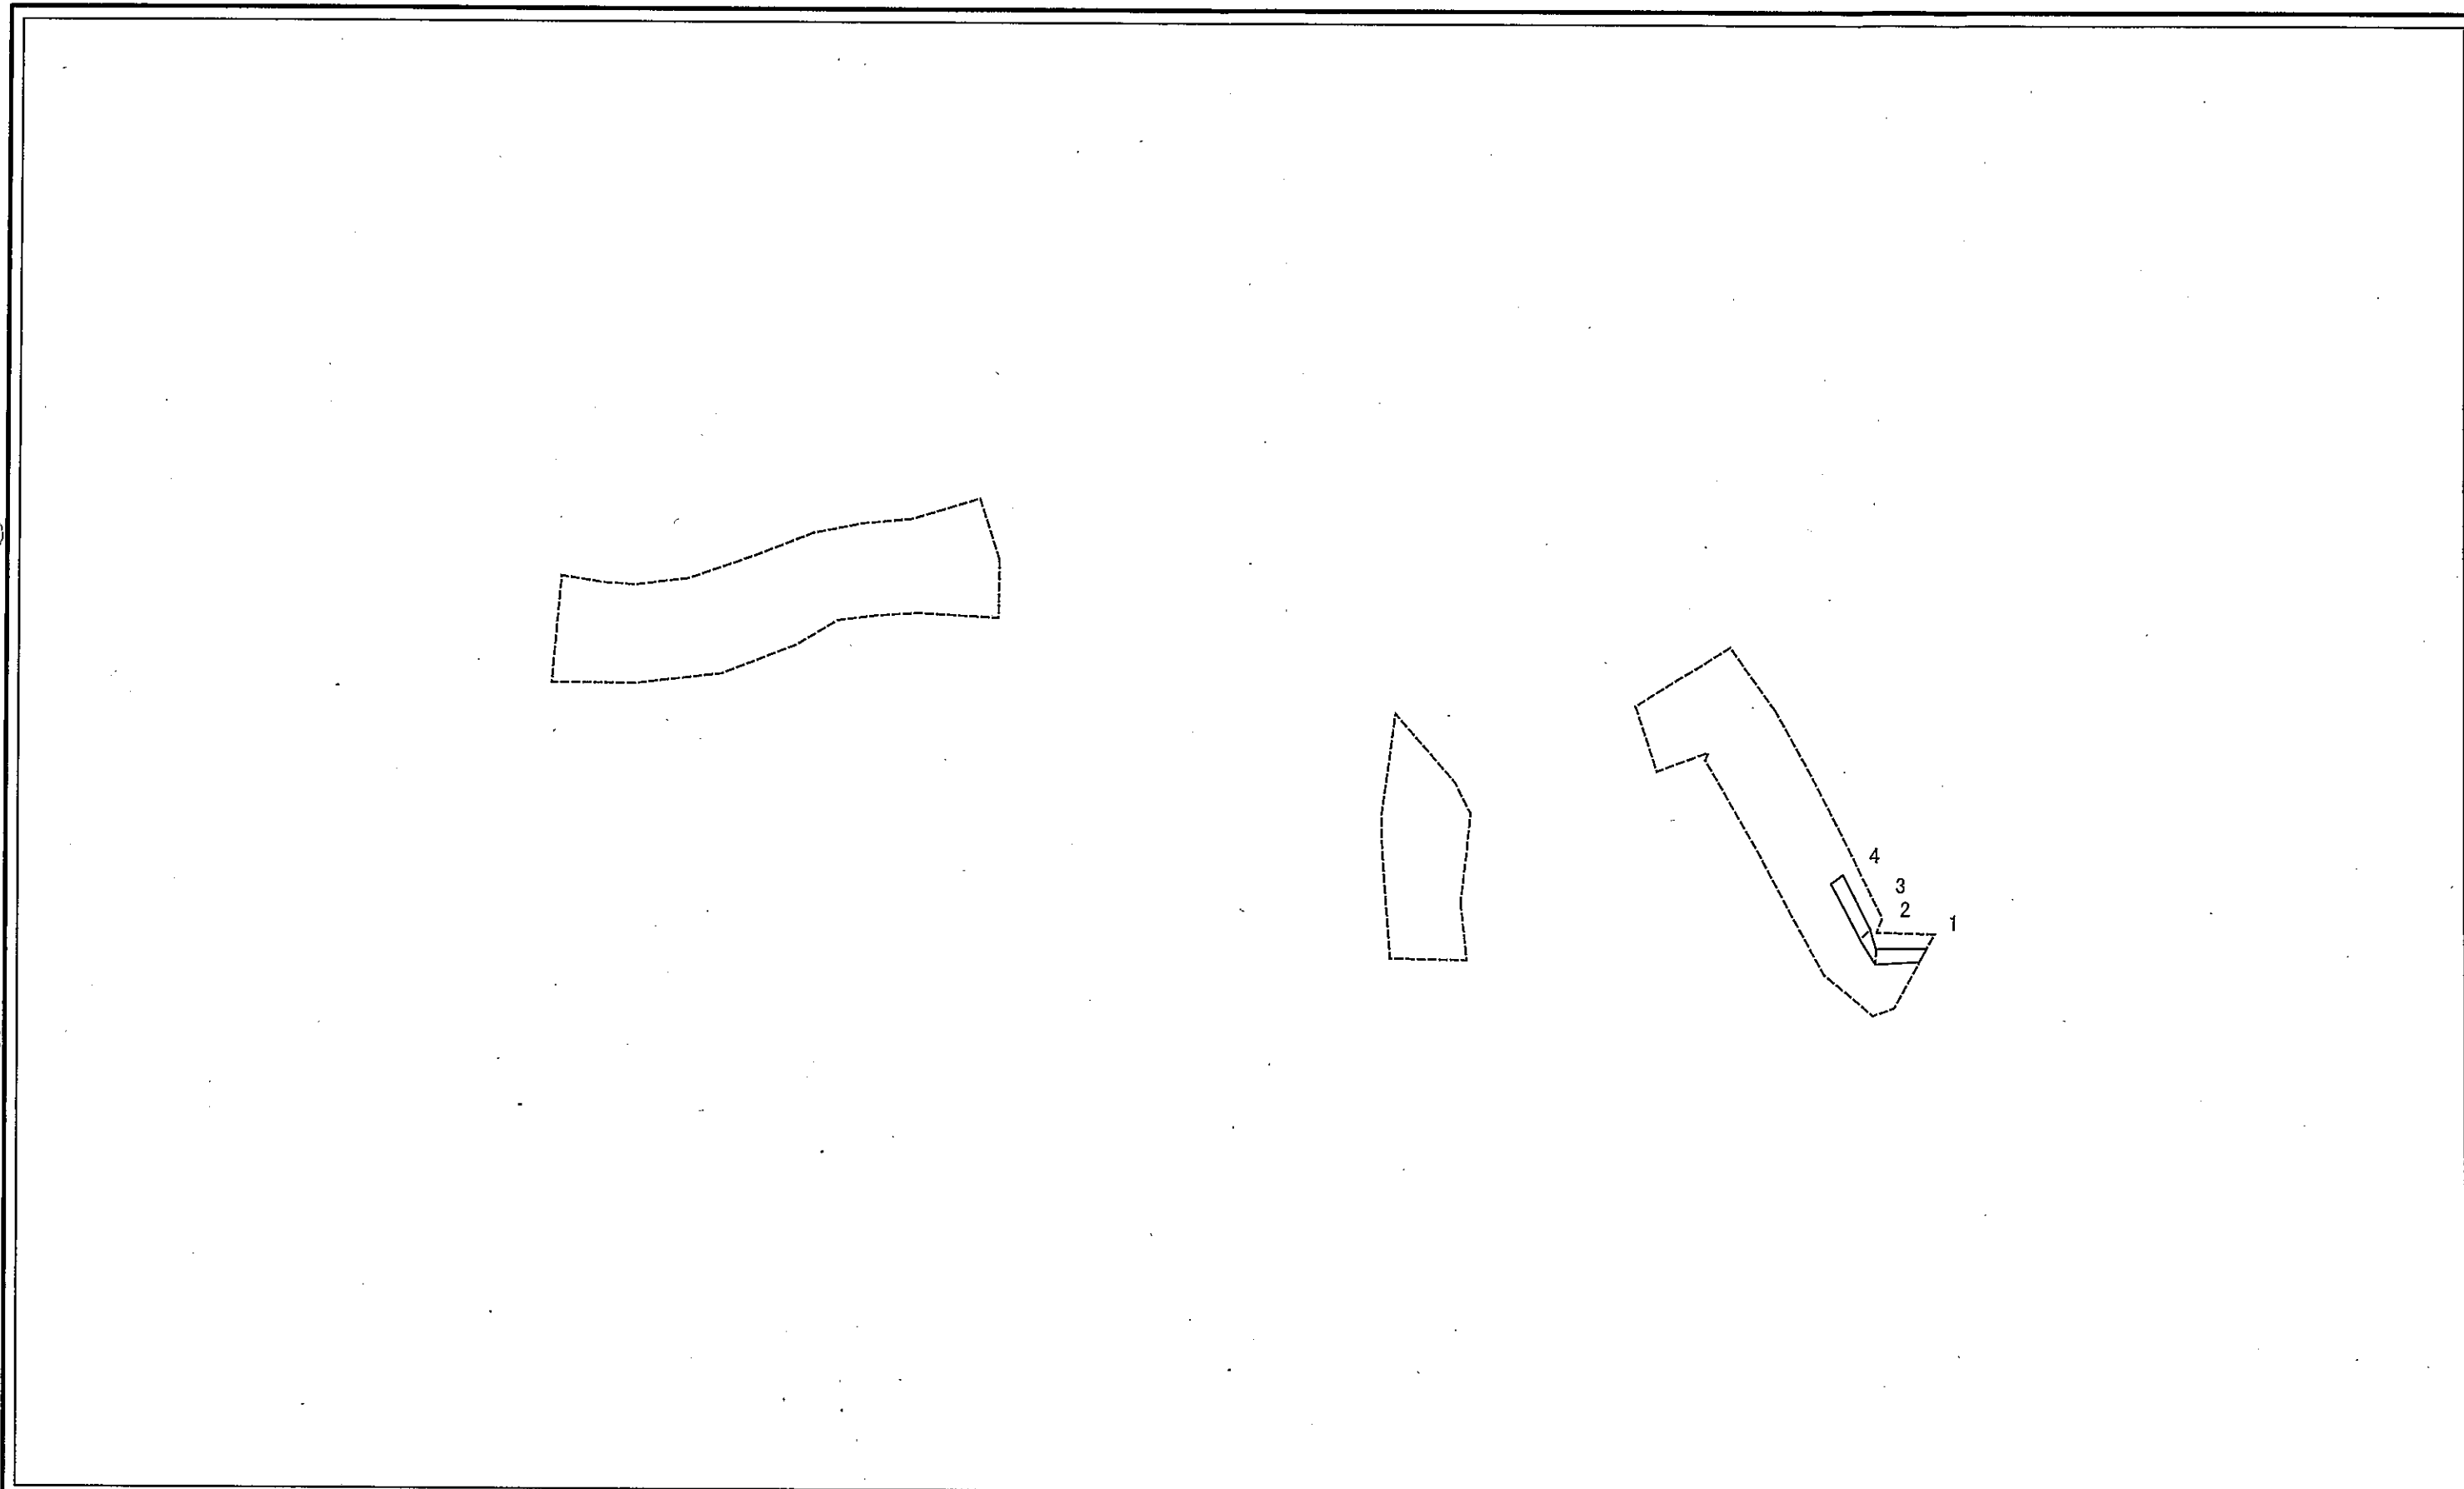
図中の数字は横断測線番号を示す

様式-2-3(急) 土砂災害特別警戒区域の区域区分図 (急傾斜地の崩壊に伴う土石等の堆積により 建築物の地上部に作用すると想定される力)	土砂災害警戒区域 (土砂災害防止法施行令第二条の基準に該当する区域)		N 縮尺 1:2,000	自然現象の種類	急傾斜地の崩壊	箇所番号	16
	土砂災害特別警戒区域 (土砂災害防止法施行令第三条の基準に該当する区域)			告示番号	第531号	箇所名	芦田塚
	上記以外の区域			告示年月日	平成29年7月28日	所在地	須賀川市芦田塚
