装置活用事例⑥

小型アクチュエータから発生する磁界ノイズの解析

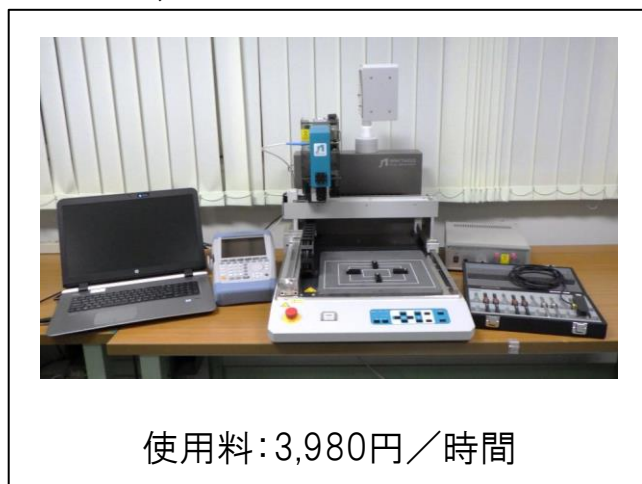
装置名:ノイズ源探索装置

(ノイズスキャナー:森田テック WM7400

スペクトラムアナライザ:ローデ・シュワルツ FSH8)

測定範囲:W300×D215×H100mm

周波数範囲:<磁界>9kHz～3GHz

<電界>150kHz～10GHz

- ① 先端径1mmのプローブを使用し、1～5mmピッチでアクチュエータ上の平面を自動トレースし、ノイズ強度分布を取得した。
- ② ノイズ強度分布とカメラ画像を重ね合わせてマッピングし、アクチュエータのノイズ発生源と周波数を特定した。
- ③ データを会社に持ち帰り、詳細なデータ解析ができるよう、ライセンスフリーのViewerを紹介した。
