土砂災害警戒区域等の指定の公示に係る図書(その1)

土砂災害警戒区域・土砂災害特別警戒区域
位置図

自然現象の種類	急傾斜地の崩壊
箇所番号	230
箇所名	西屋敷
所在地	福島県須賀川市江持字西屋敷

様式-2(急)
土砂災害警戒区域・土砂災害特別警戒区域
区域図(その1)

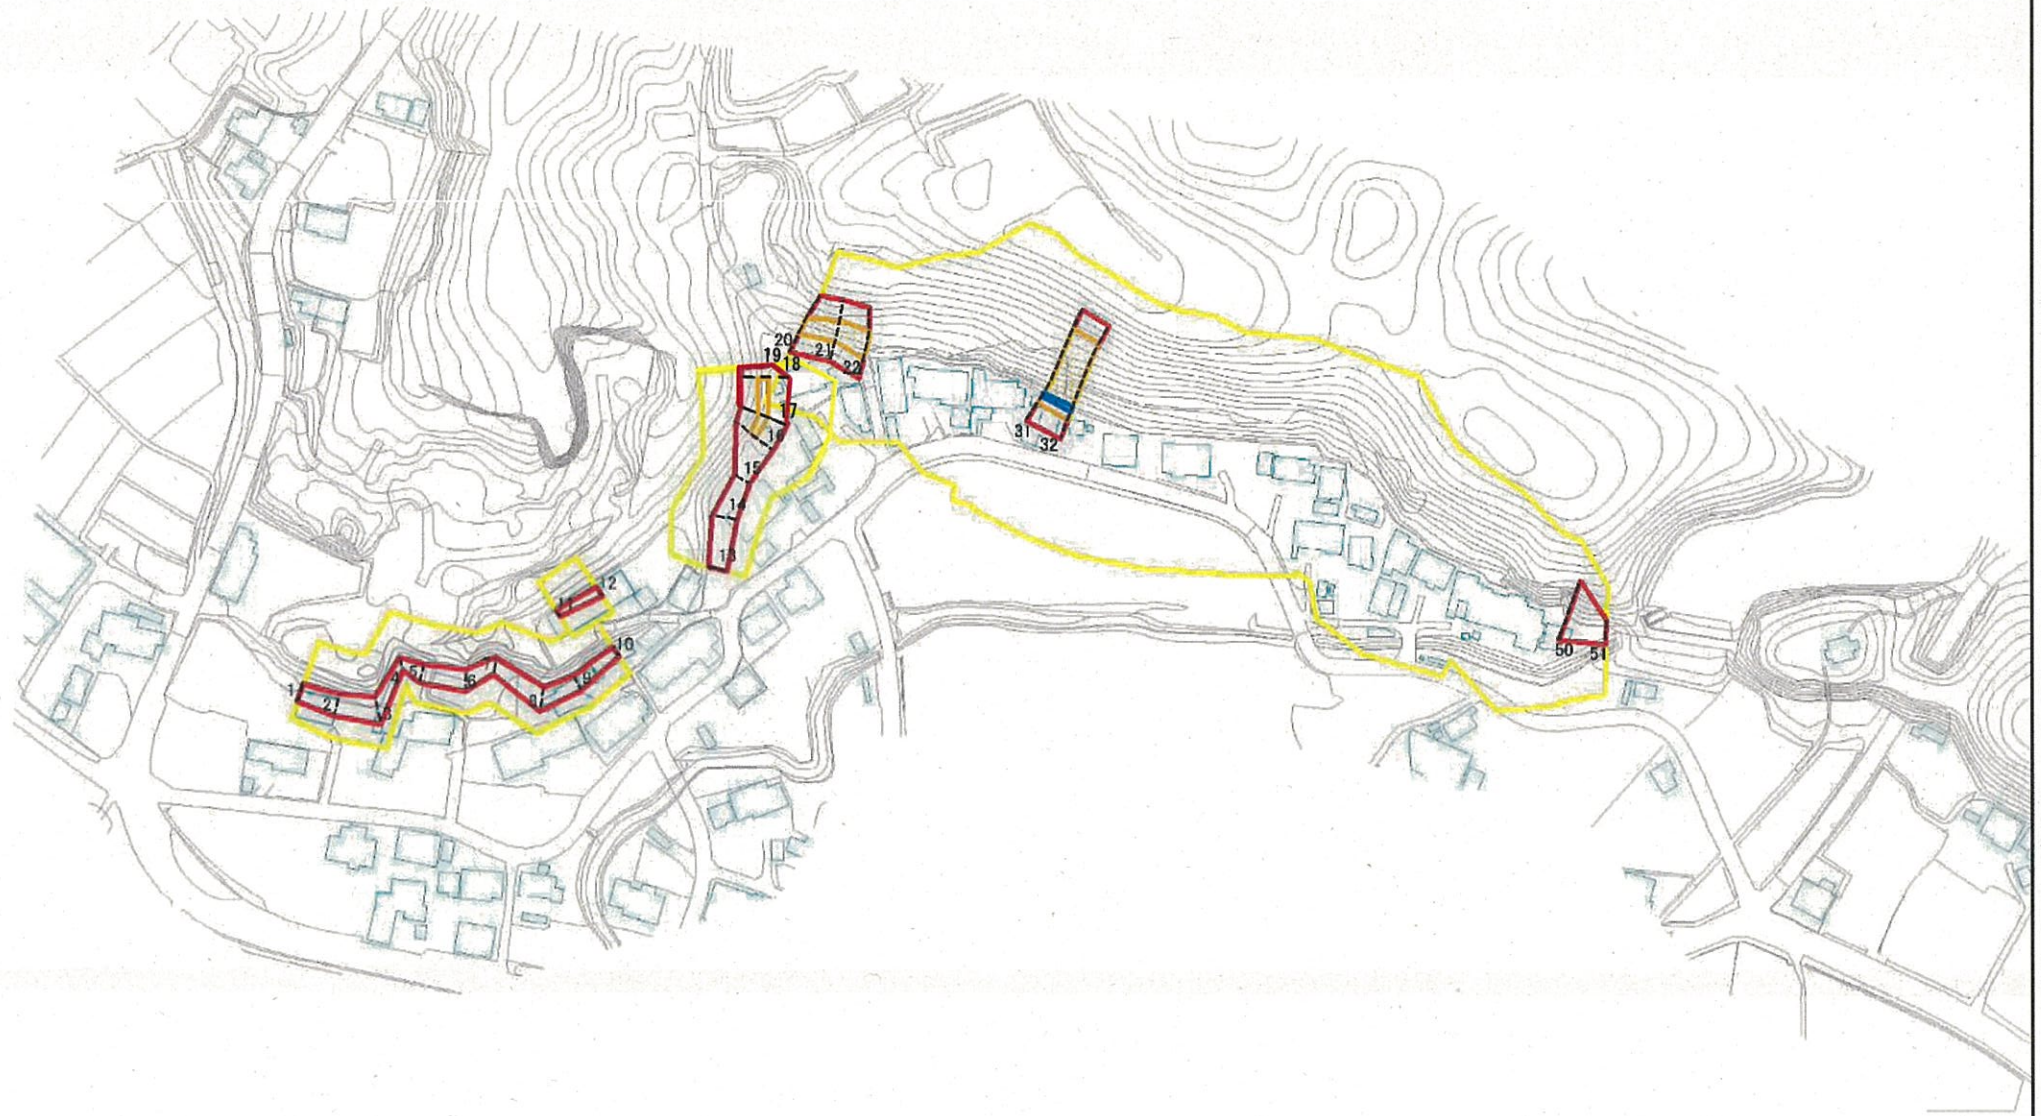
図中の数字は横断測線番号を示す

土砂災害警戒区域
(土砂災害防止法施行令第2条の基準に該当する区域)
土砂災害特別警戒区域
(土砂災害防止法施行令第3条の基準に該当する区域)
新築の崩壊による土石等の衝撃力が100kN/m²を超える区域
新築の崩壊による土石等の堆積の高さが3mを超える区域
上記以外の区域

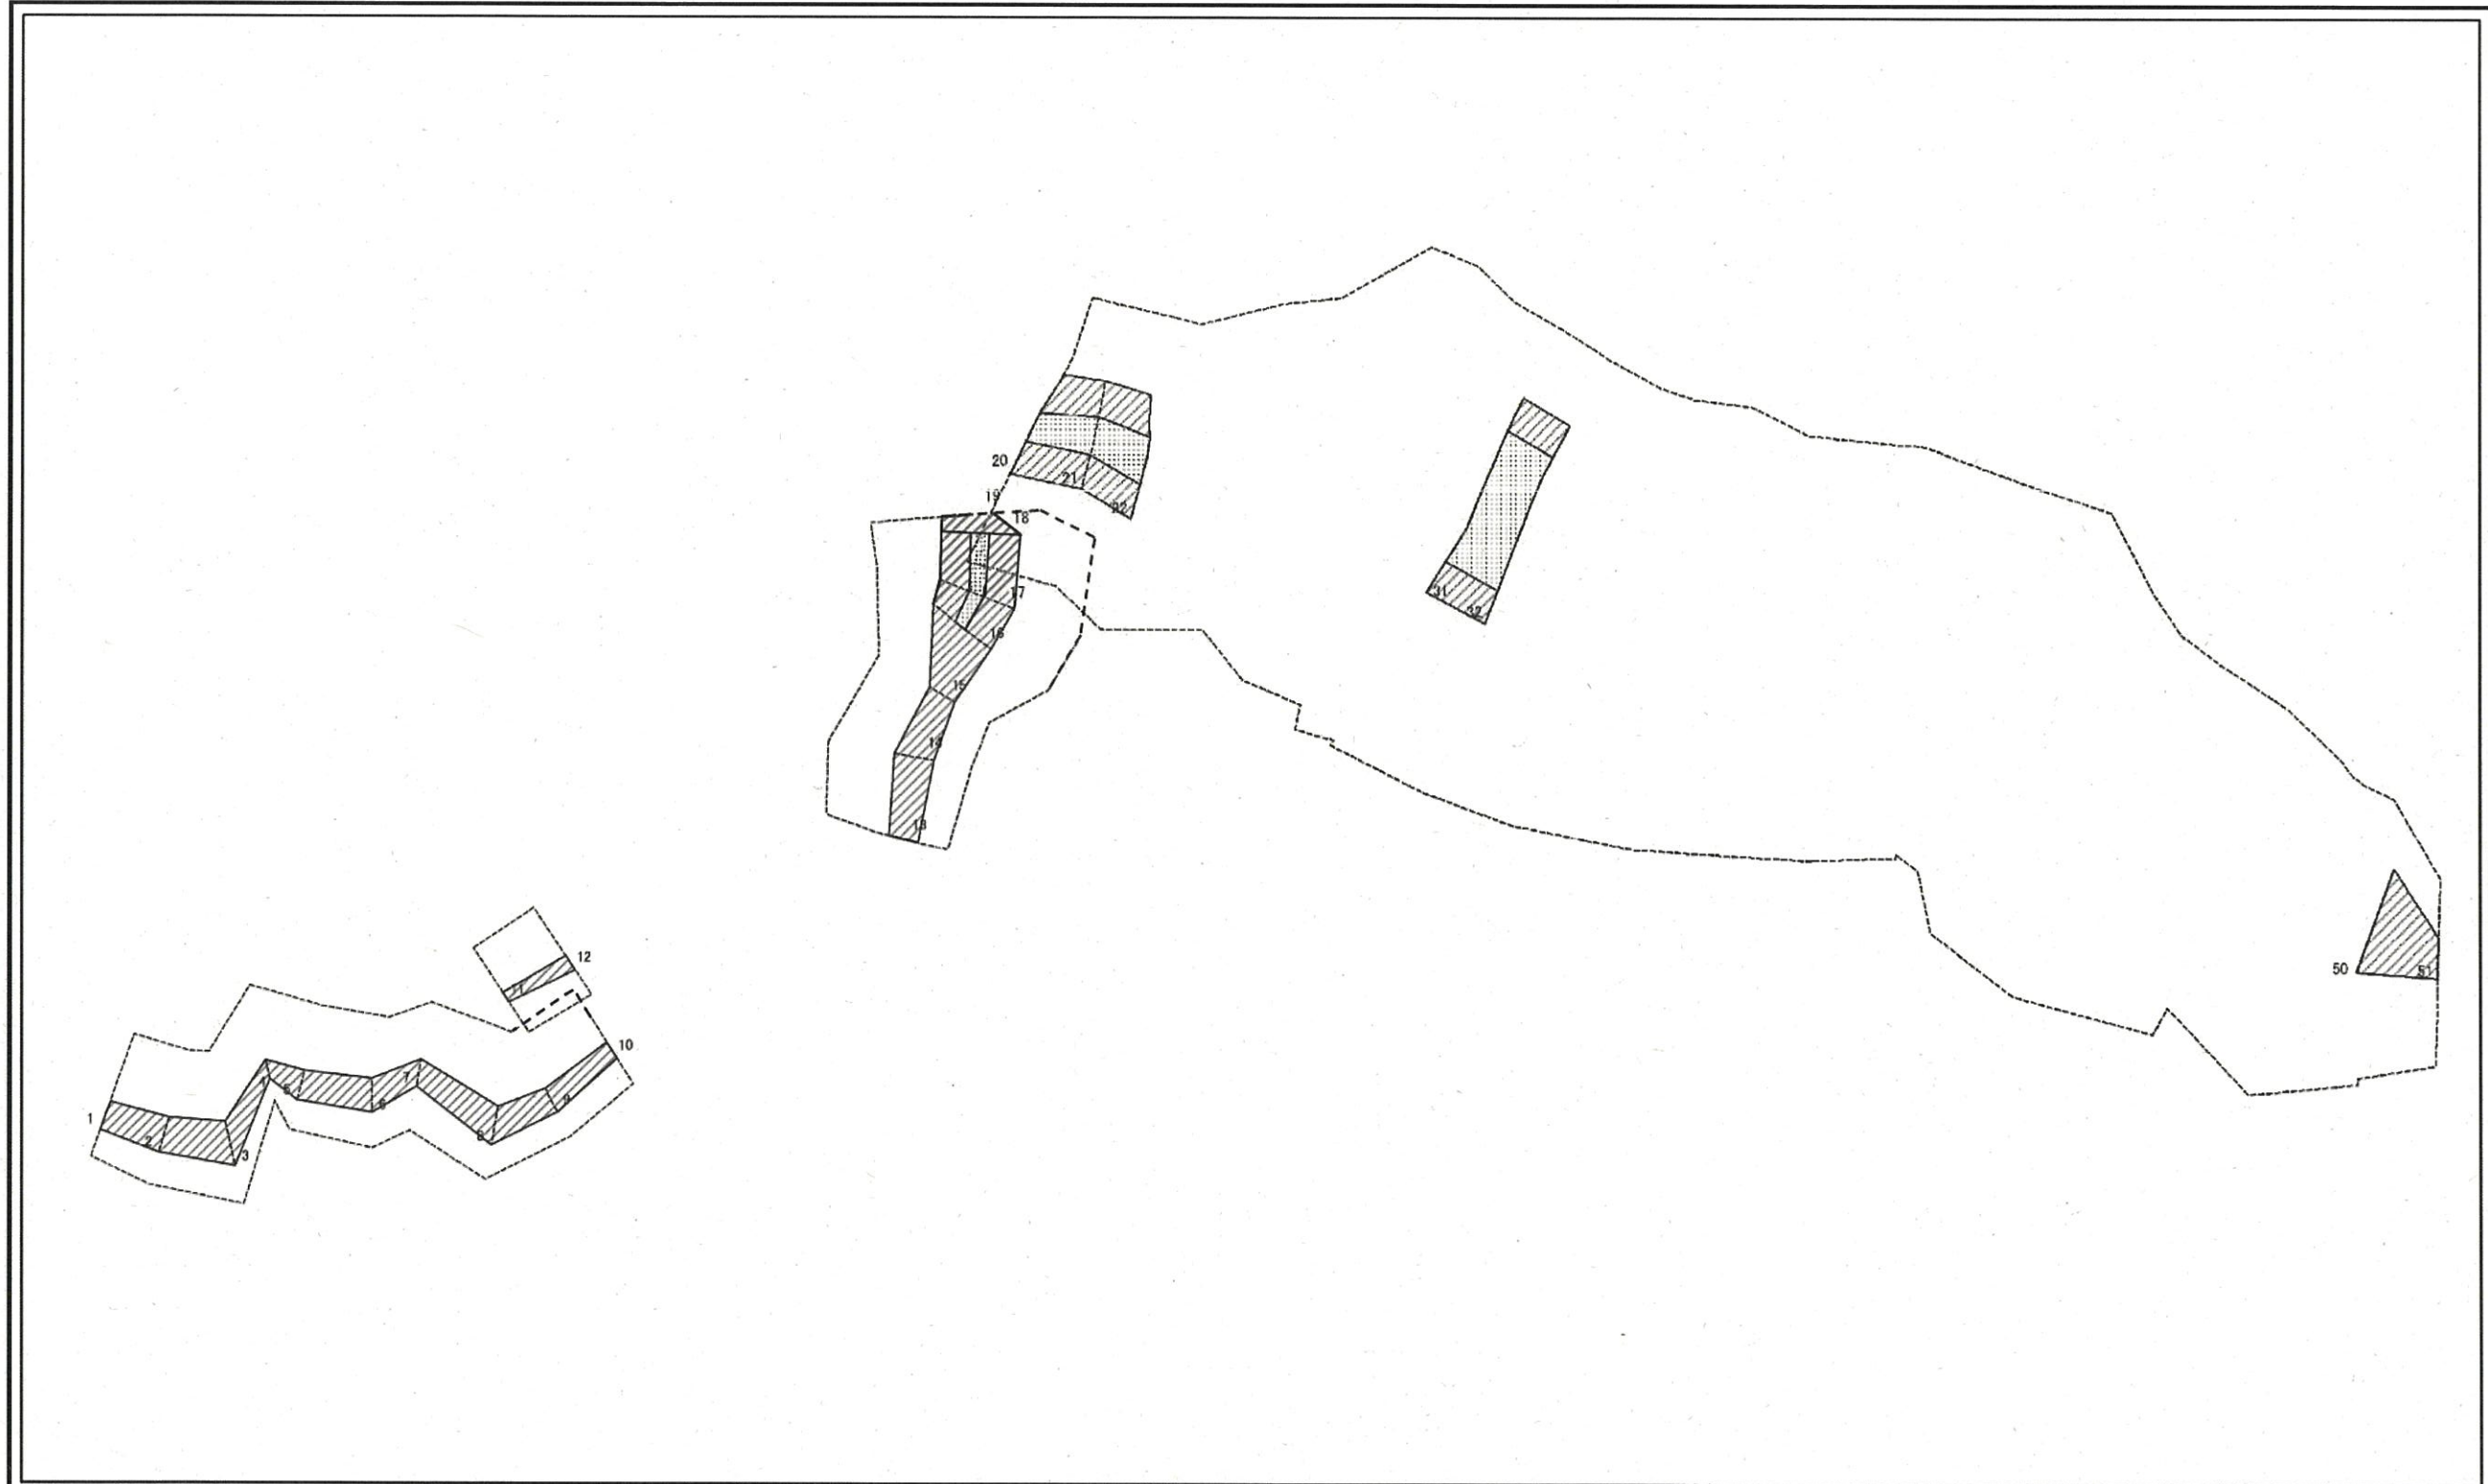
様式-2-2(急)
土砂災害特別警戒区域の区域区分図
(急傾斜地の崩壊に伴う土石等の移動により
建築物の地上部に作用すると想定される力)

図中の数字は横断測線番号を示す

土砂災害警戒区域
(土砂災害防止法施行令第2条の基準に該当する区域)
土砂災害特別警戒区域
(土砂災害防止法施行令第3条の基準に該当する区域)
斜面の崩壊による土石等の衝撃力が100kN/m²を超える区域
上記以外の区域

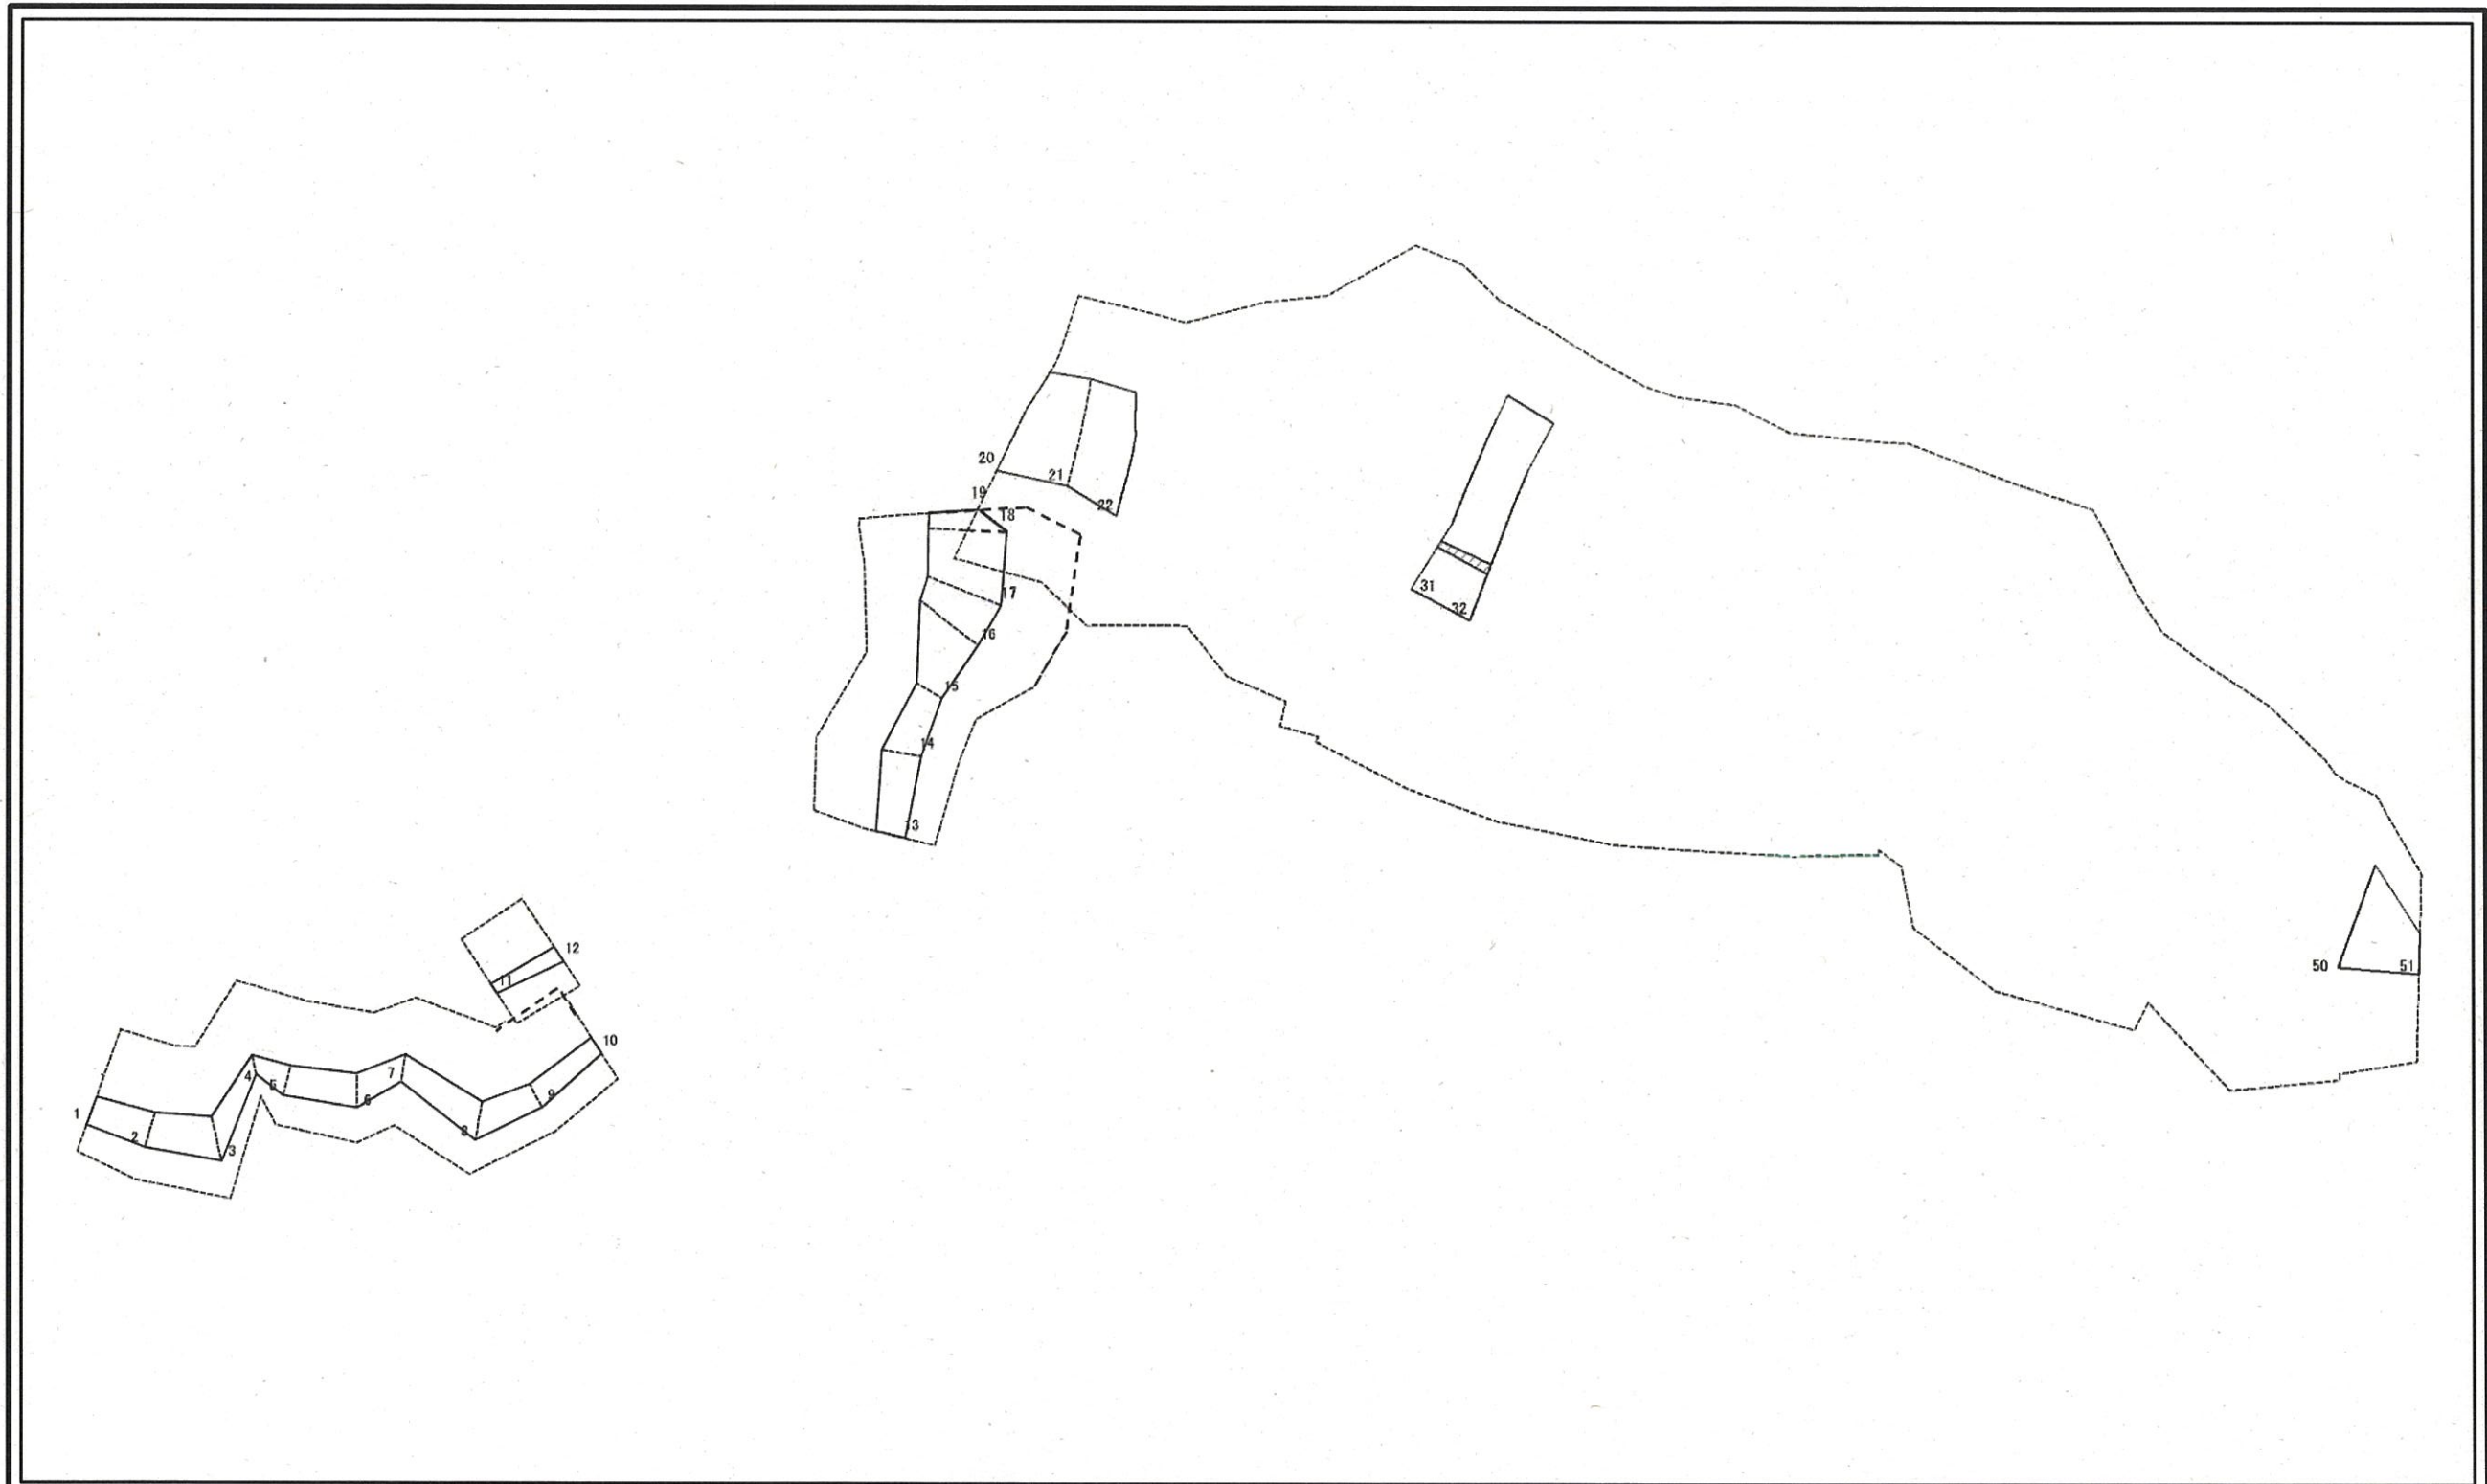
図中の数字は横断測線番号を示す

様式-2-3(急) 土砂災害特別警戒区域の区域区分図 (急傾斜地の崩壊に伴う土石等の堆積により 建築物の地上部に作用すると想定される力)	土砂災害警戒区域 (土砂災害防止法施行令第2条の基準に該当する区域)		N 縮尺 1:1,500	自然現象 の種類	急傾斜地の崩壊	箇所番号	230
	土砂災害特別警戒区域 (土砂災害防止法施行令第3条の基準に該当する区域)			告示番号	第263号	箇所名	西屋敷
	土砂災害警戒区域 (土砂災害防止法施行令第2条の基準に該当する区域)	斜面の崩壊による土石等の堆積の高さが3mを 超える区域		告示年月日	平成29年 3月28日	所在地	福島県須賀川市江持字西屋敷
