土砂災害警戒区域等の指定の公示に係る図書(その1)

様式-1(急)
土砂災害警戒区域・土砂災害特別警戒区域
位置図

自然現象の種類	急傾斜地の崩壊
箇所番号	237
箇所名	屋敷
所在地	福島県須賀川市市野関字屋敷

様式-2(急)
土砂災害警戒区域・土砂災害特別警戒区域
区域図(その1)

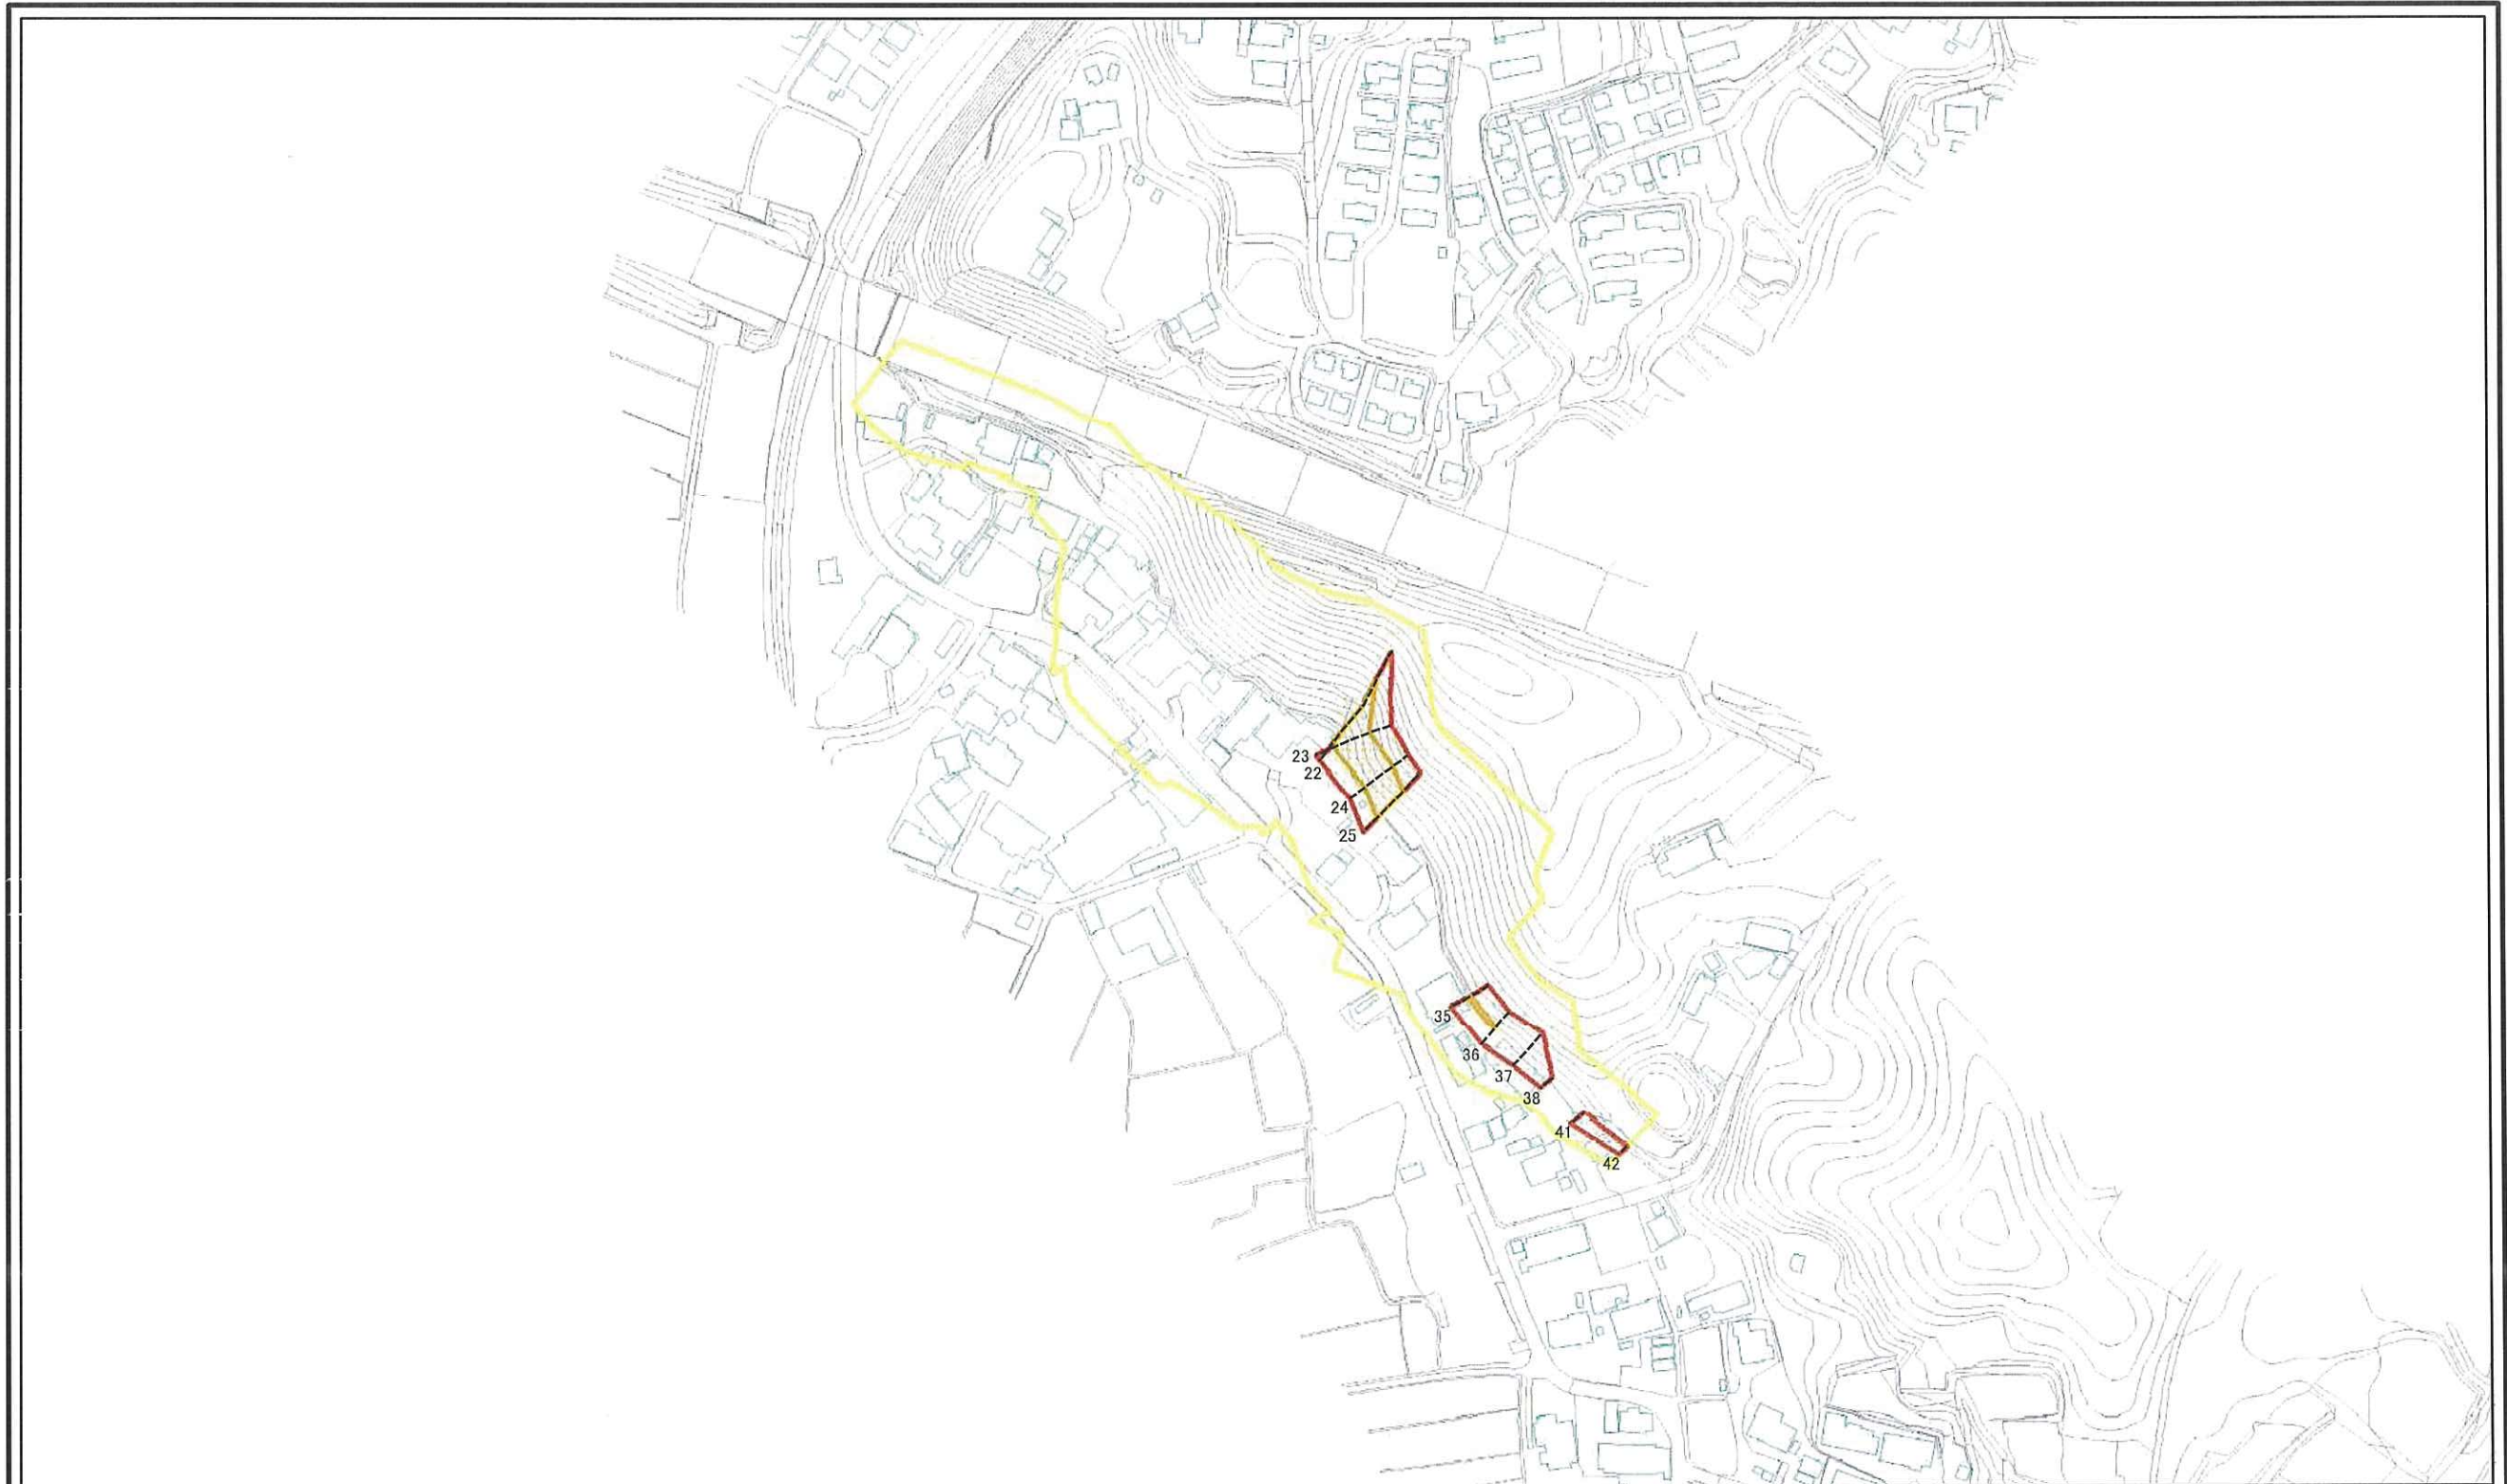
図中の数字は横断測線番号を示す

土砂災害警戒区域
(土砂災害防止法施行令第二条の基準に該当する区域)
土砂災害特別警戒区域
(土砂災害防止法施行令第三条の基準に該当する区域)
土砂災害特別警戒区域
(土砂災害防止法施行令第三条の基準に該当する区域)
上記以外の区域

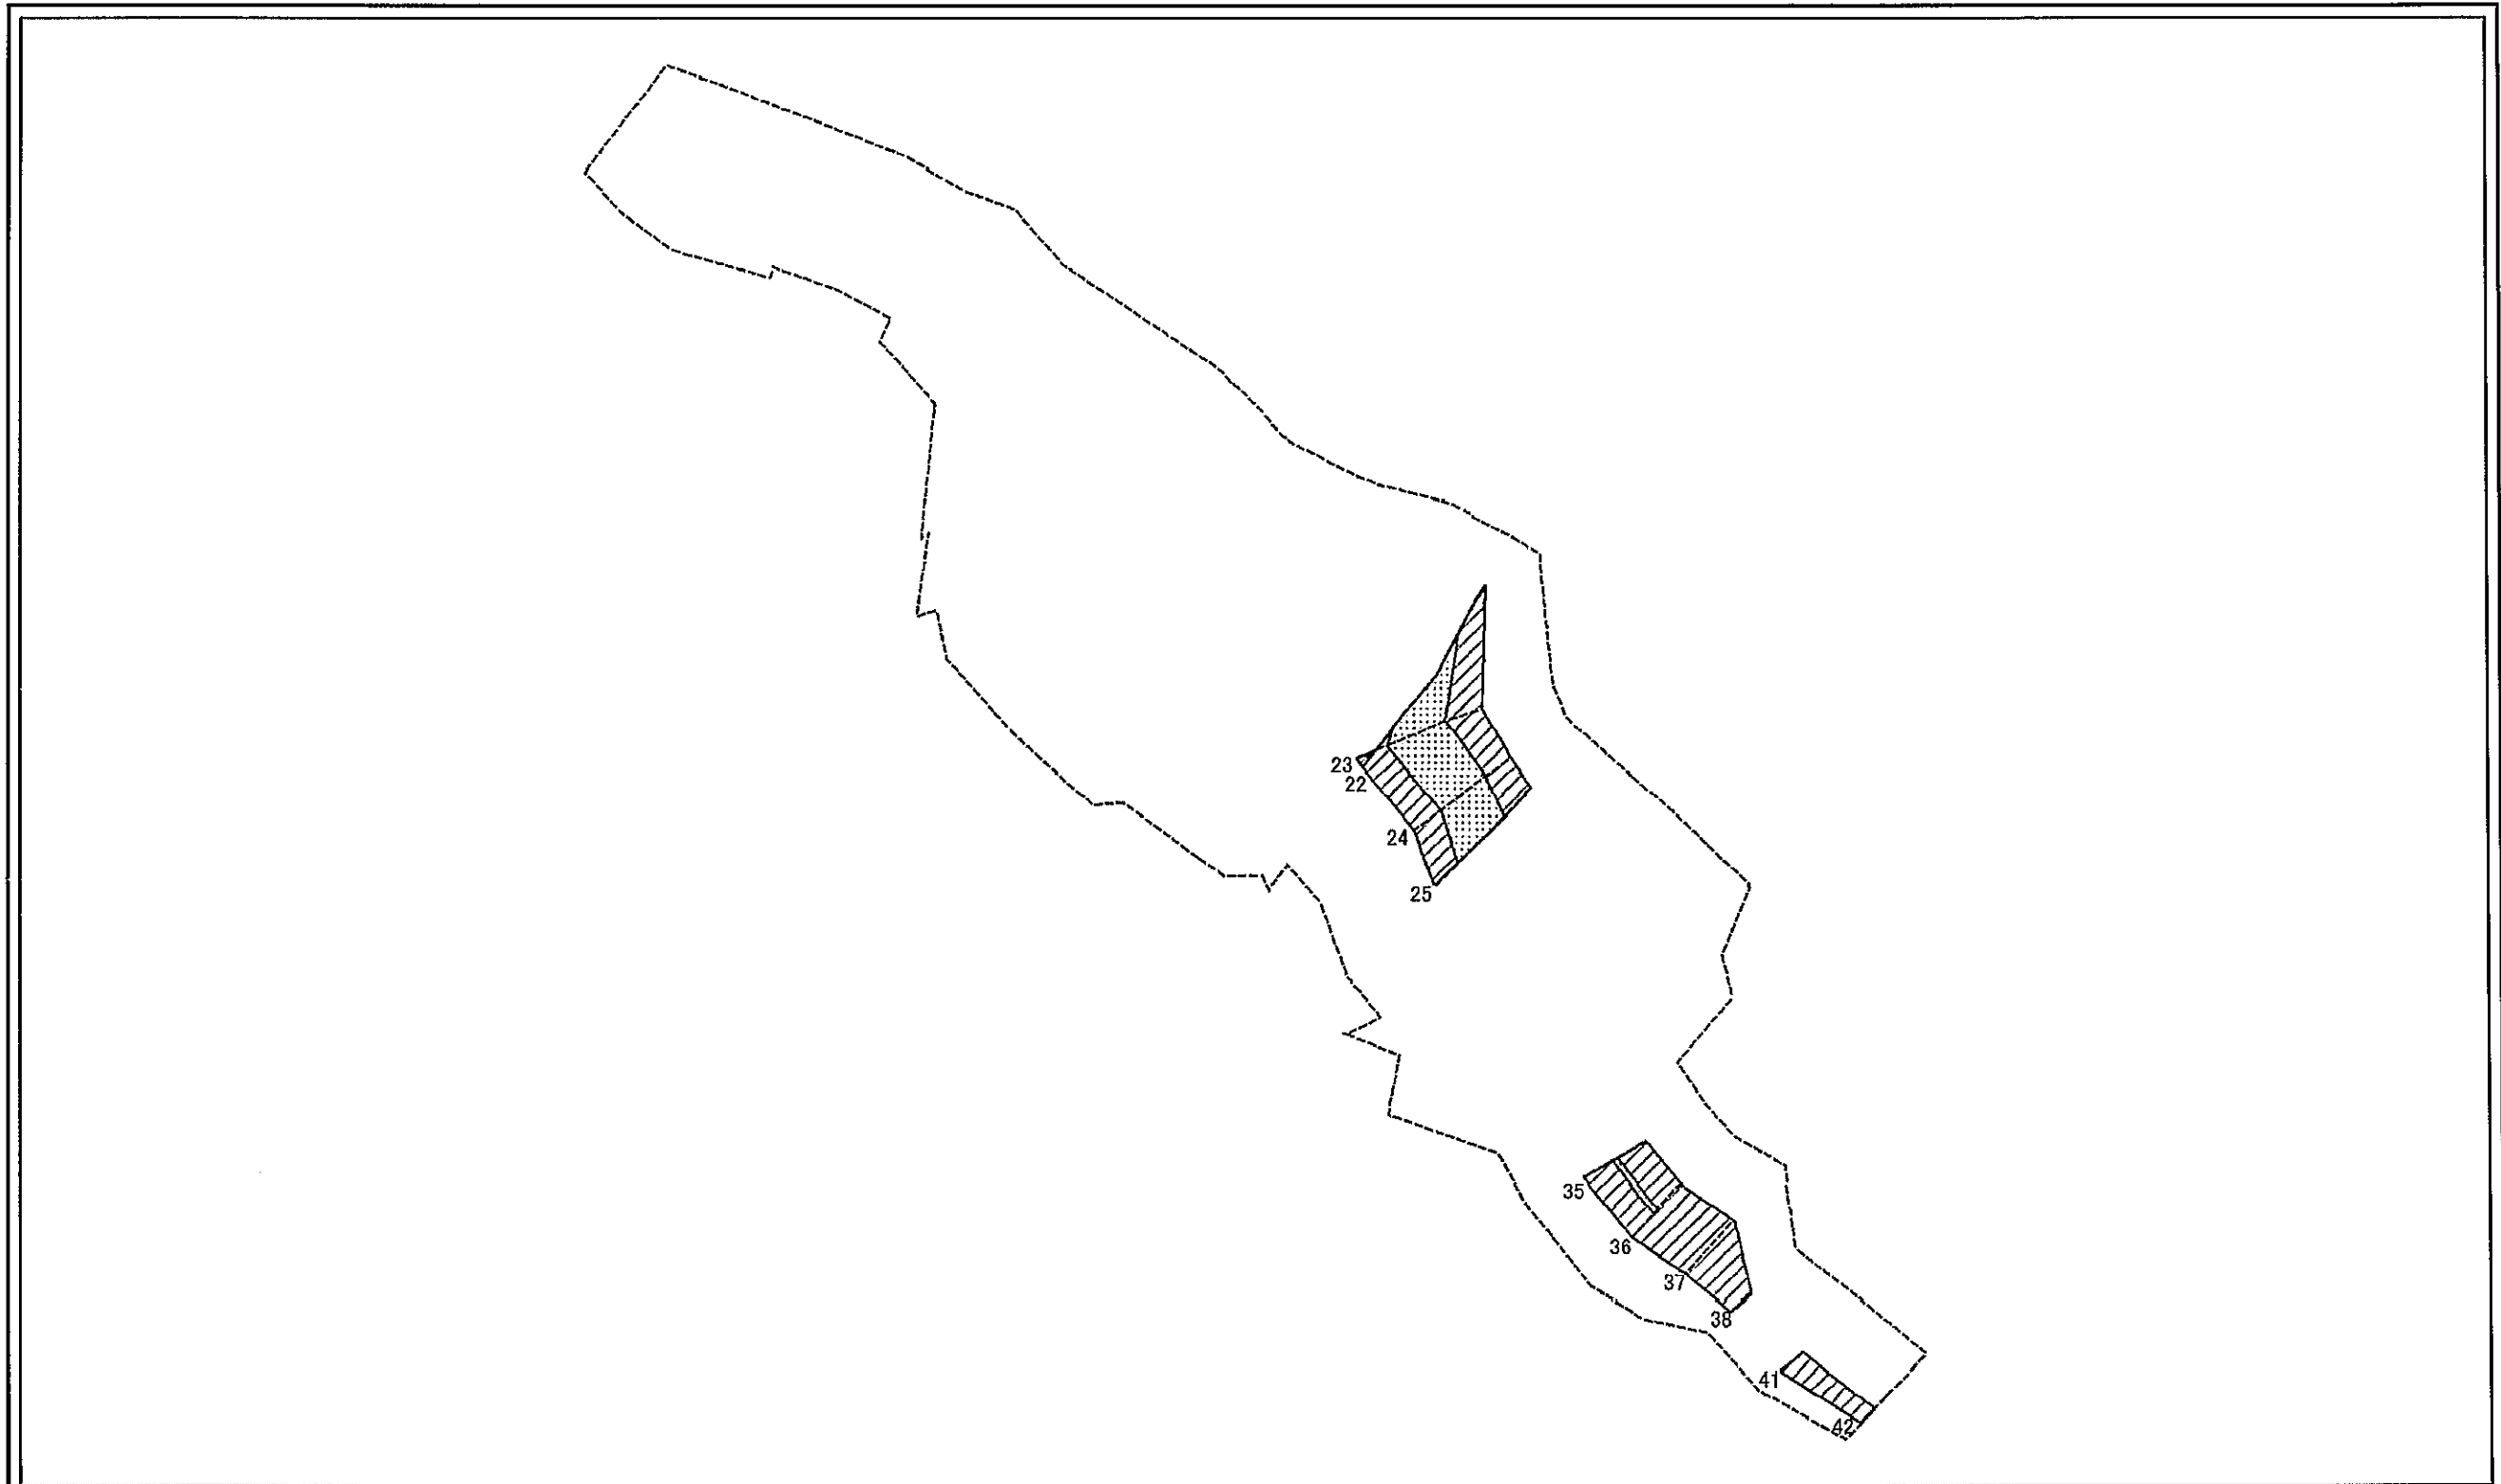
図中の数字は横断測線番号を示す

様式-2-2(急) 土砂災害特別警戒区域の区域区分図 (急傾斜地の崩壊に伴う土石等の移動により 建築物の地上部に作用すると想定される力)	土砂災害警戒区域 (土砂災害防止法施行令第2条の基準に該当する区域)		縮尺 1:1,500	自然現象 の種類	急傾斜地の崩壊	箇所番号	237
	土砂災害特別警戒区域 (土砂災害防止法施行令第3条の基準に該当する区域)			告示番号	第808号	箇所名	屋敷
	上記以外の区域			告示年月日	平成28年12月26日	所在地	福島県須賀川市野間字屋敷

横断測線の区間	斜面の崩壊による土石等の衝撃により建築物の地上部に作用すると想定される力				斜面の崩壊による土石等の堆積により建築物の地上部に作用すると想定される力				横断測線の区間	斜面の崩壊による土石等の衝撃により建築物の地上部に作用すると想定される力				斜面の崩壊による土石等の堆積により建築物の地上部に作用すると想定される力			
	斜面の崩壊による土石等の衝撃力が100kN/m ² を超える区域		左記以外の区域		斜面の崩壊による土石等の堆積の高さが3mを超える区域		左記以外の区域			斜面の崩壊による土石等の衝撃力が100kN/m ² を超える区域		左記以外の区域		斜面の崩壊による土石等の堆積の高さが3mを超える区域		左記以外の区域	
	力の大きさのうち最大のもの (kN/m ²)	土石等の高さ (m)	力の大きさのうち最大のもの (kN/m ²)	土石等の高さ (m)	力の大きさのうち最大のもの (kN/m ²)	土石等の高さ (m)	力の大きさのうち最大のもの (kN/m ²)	土石等の高さ (m)		力の大きさのうち最大のもの (kN/m ²)	土石等の高さ (m)	力の大きさのうち最大のもの (kN/m ²)	土石等の高さ (m)	力の大きさのうち最大のもの (kN/m ²)	土石等の高さ (m)	力の大きさのうち最大のもの (kN/m ²)	土石等の高さ (m)
1 ~ 2	-	-	-	-	-	-	-	-	27 ~ 28	-	-	-	-	-	-	-	
2 ~ 3	-	-	-	-	-	-	-	-	28 ~ 29	-	-	-	-	-	-	-	
3 ~ 4	-	-	-	-	-	-	-	-	29 ~ 30	-	-	-	-	-	-	-	
4 ~ 5	-	-	-	-	-	-	-	-	30 ~ 31	-	-	-	-	-	-	-	
5 ~ 6	-	-	-	-	-	-	-	-	31 ~ 32	-	-	-	-	-	-	-	
6 ~ 7	-	-	-	-	-	-	-	-	32 ~ 33	-	-	-	-	-	-	-	
7 ~ 8	-	-	-	-	-	-	-	-	33 ~ 34	-	-	-	-	-	-	-

8 ~ 9	-	-	-	-	-	-	-	-	34 ~ 35	-	-	-	-	-	-	-	
9 ~ 10	-	-	-	-	-	-	-	-	35 ~ 36	104.44	1.00	100.00	1.00	-	-	11.39	2.13
10 ~ 11	-	-	-	-	-	-	-	-	36 ~ 37	-	-	100.00	1.00	-	-	11.25	2.10
11 ~ 12	-	-	-	-	-	-	-	-	37 ~ 38	-	-	98.66	1.00	-	-	10.80	2.02
12 ~ 13	-	-	-	-	-	-	-	-	38 ~ 39	-	-	-	-	-	-	-	-
13 ~ 14	-	-	-	-	-	-	-	-	39 ~ 40	-	-	-	-	-	-	-	-
14 ~ 15	-	-	-	-	-	-	-	-	40 ~ 41	-	-	-	-	-	-	-	-
15 ~ 16	-	-	-	-	-	-	-	-	41 ~ 42	-	-	64.37	1.00	-	-	8.81	1.65
16 ~ 17	-	-	-	-	-	-	-	-	~								
17 ~ 18	-	-	-	-	-	-	-	-	~								
18 ~ 19	-	-	-	-	-	-	-	-	~								
19 ~ 20	-	-	-	-	-	-	-	-	~								
20 ~ 21	-	-	-	-	-	-	-	-	~								
21 ~ 22	-	-	-	-	-	-	-	-	~								
22 ~ 23	129.12	1.00	100.00	1.00	-	-	14.47	2.70	~								
23 ~ 24	133.15	1.00	100.00	1.00	-	-	12.59	2.35	~								
24 ~ 25	133.15	1.00	100.00	1.00	-	-	12.59	2.35	~								
25 ~ 26	-	-	-	-	-	-	-	-	~								
26 ~ 27	-	-	-	-	-	-	-	-	~

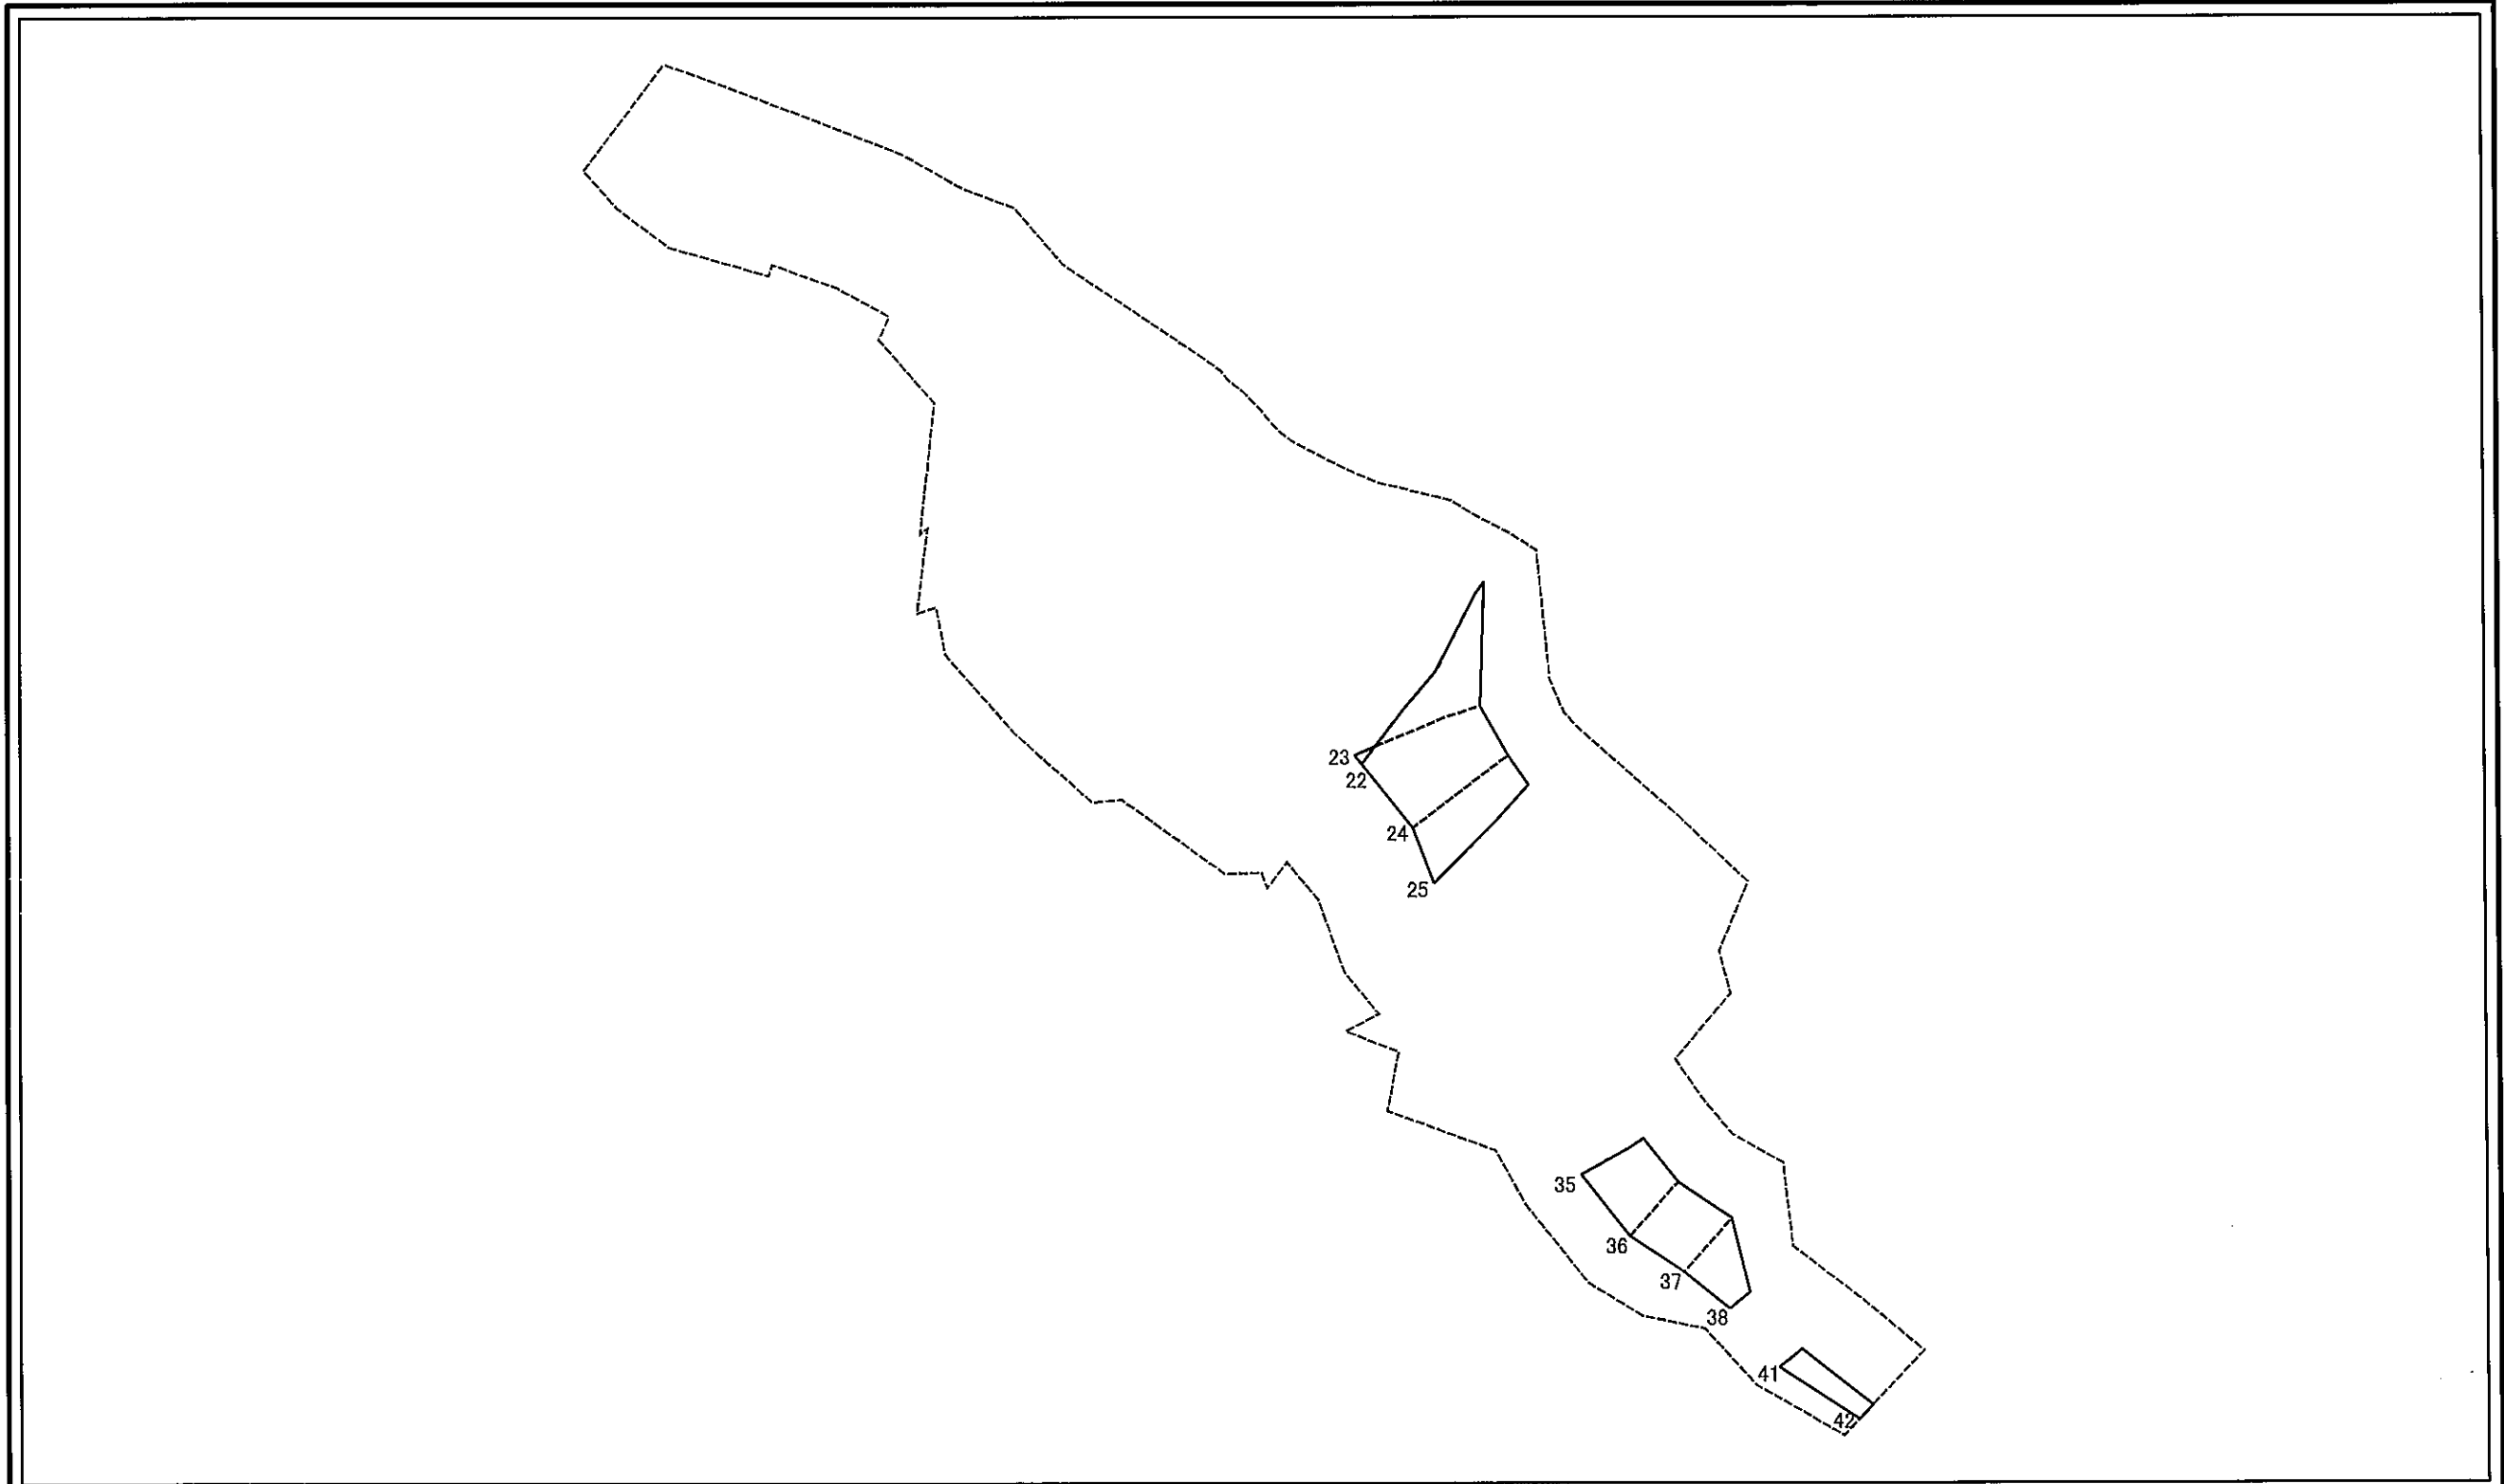
図中の数字は横断測線番号を示す

様式-2-3(急) 土砂災害特別警戒区域の区域区分図 (急傾斜地の崩壊に伴う土石等の堆積により 建築物の地上部に作用すると想定される力)	土砂災害警戒区域 (土砂災害防止法施行令第2条の基準に該当する区域)		自然現象 の種類 急傾斜地の崩壊 告示番号 第808号 告示年月日 平成28年12月26日	箇所番号 237 箇所名 屋敷 所在地 福島県須賀川市野間字屋敷
	土砂災害特別警戒区域 (土砂災害防止法施行令第3条の基準に該当する区域)			
	上記以外の区域			
縮尺 1:1,500
