土砂災害警戒区域等の指定の公示に係る図書(その1)

自然現象の種類	急傾斜地の崩壊
箇所番号	238
箇所名	下屋敷
所在地	福島県須賀川市日照田字下屋敷

様式-2-2(急)  
土砂災害特別警戒区域の区域区分図  
(急傾斜地の崩壊に伴う土石等の移動により  
建築物の地上部に作用すると想定される力)

様式-2-3(急)  
土砂災害特別警戒区域の区域区分図  
(急傾斜地の崩壊に伴う土石等の堆積により  
建築物の地上部に作用すると想定される力)

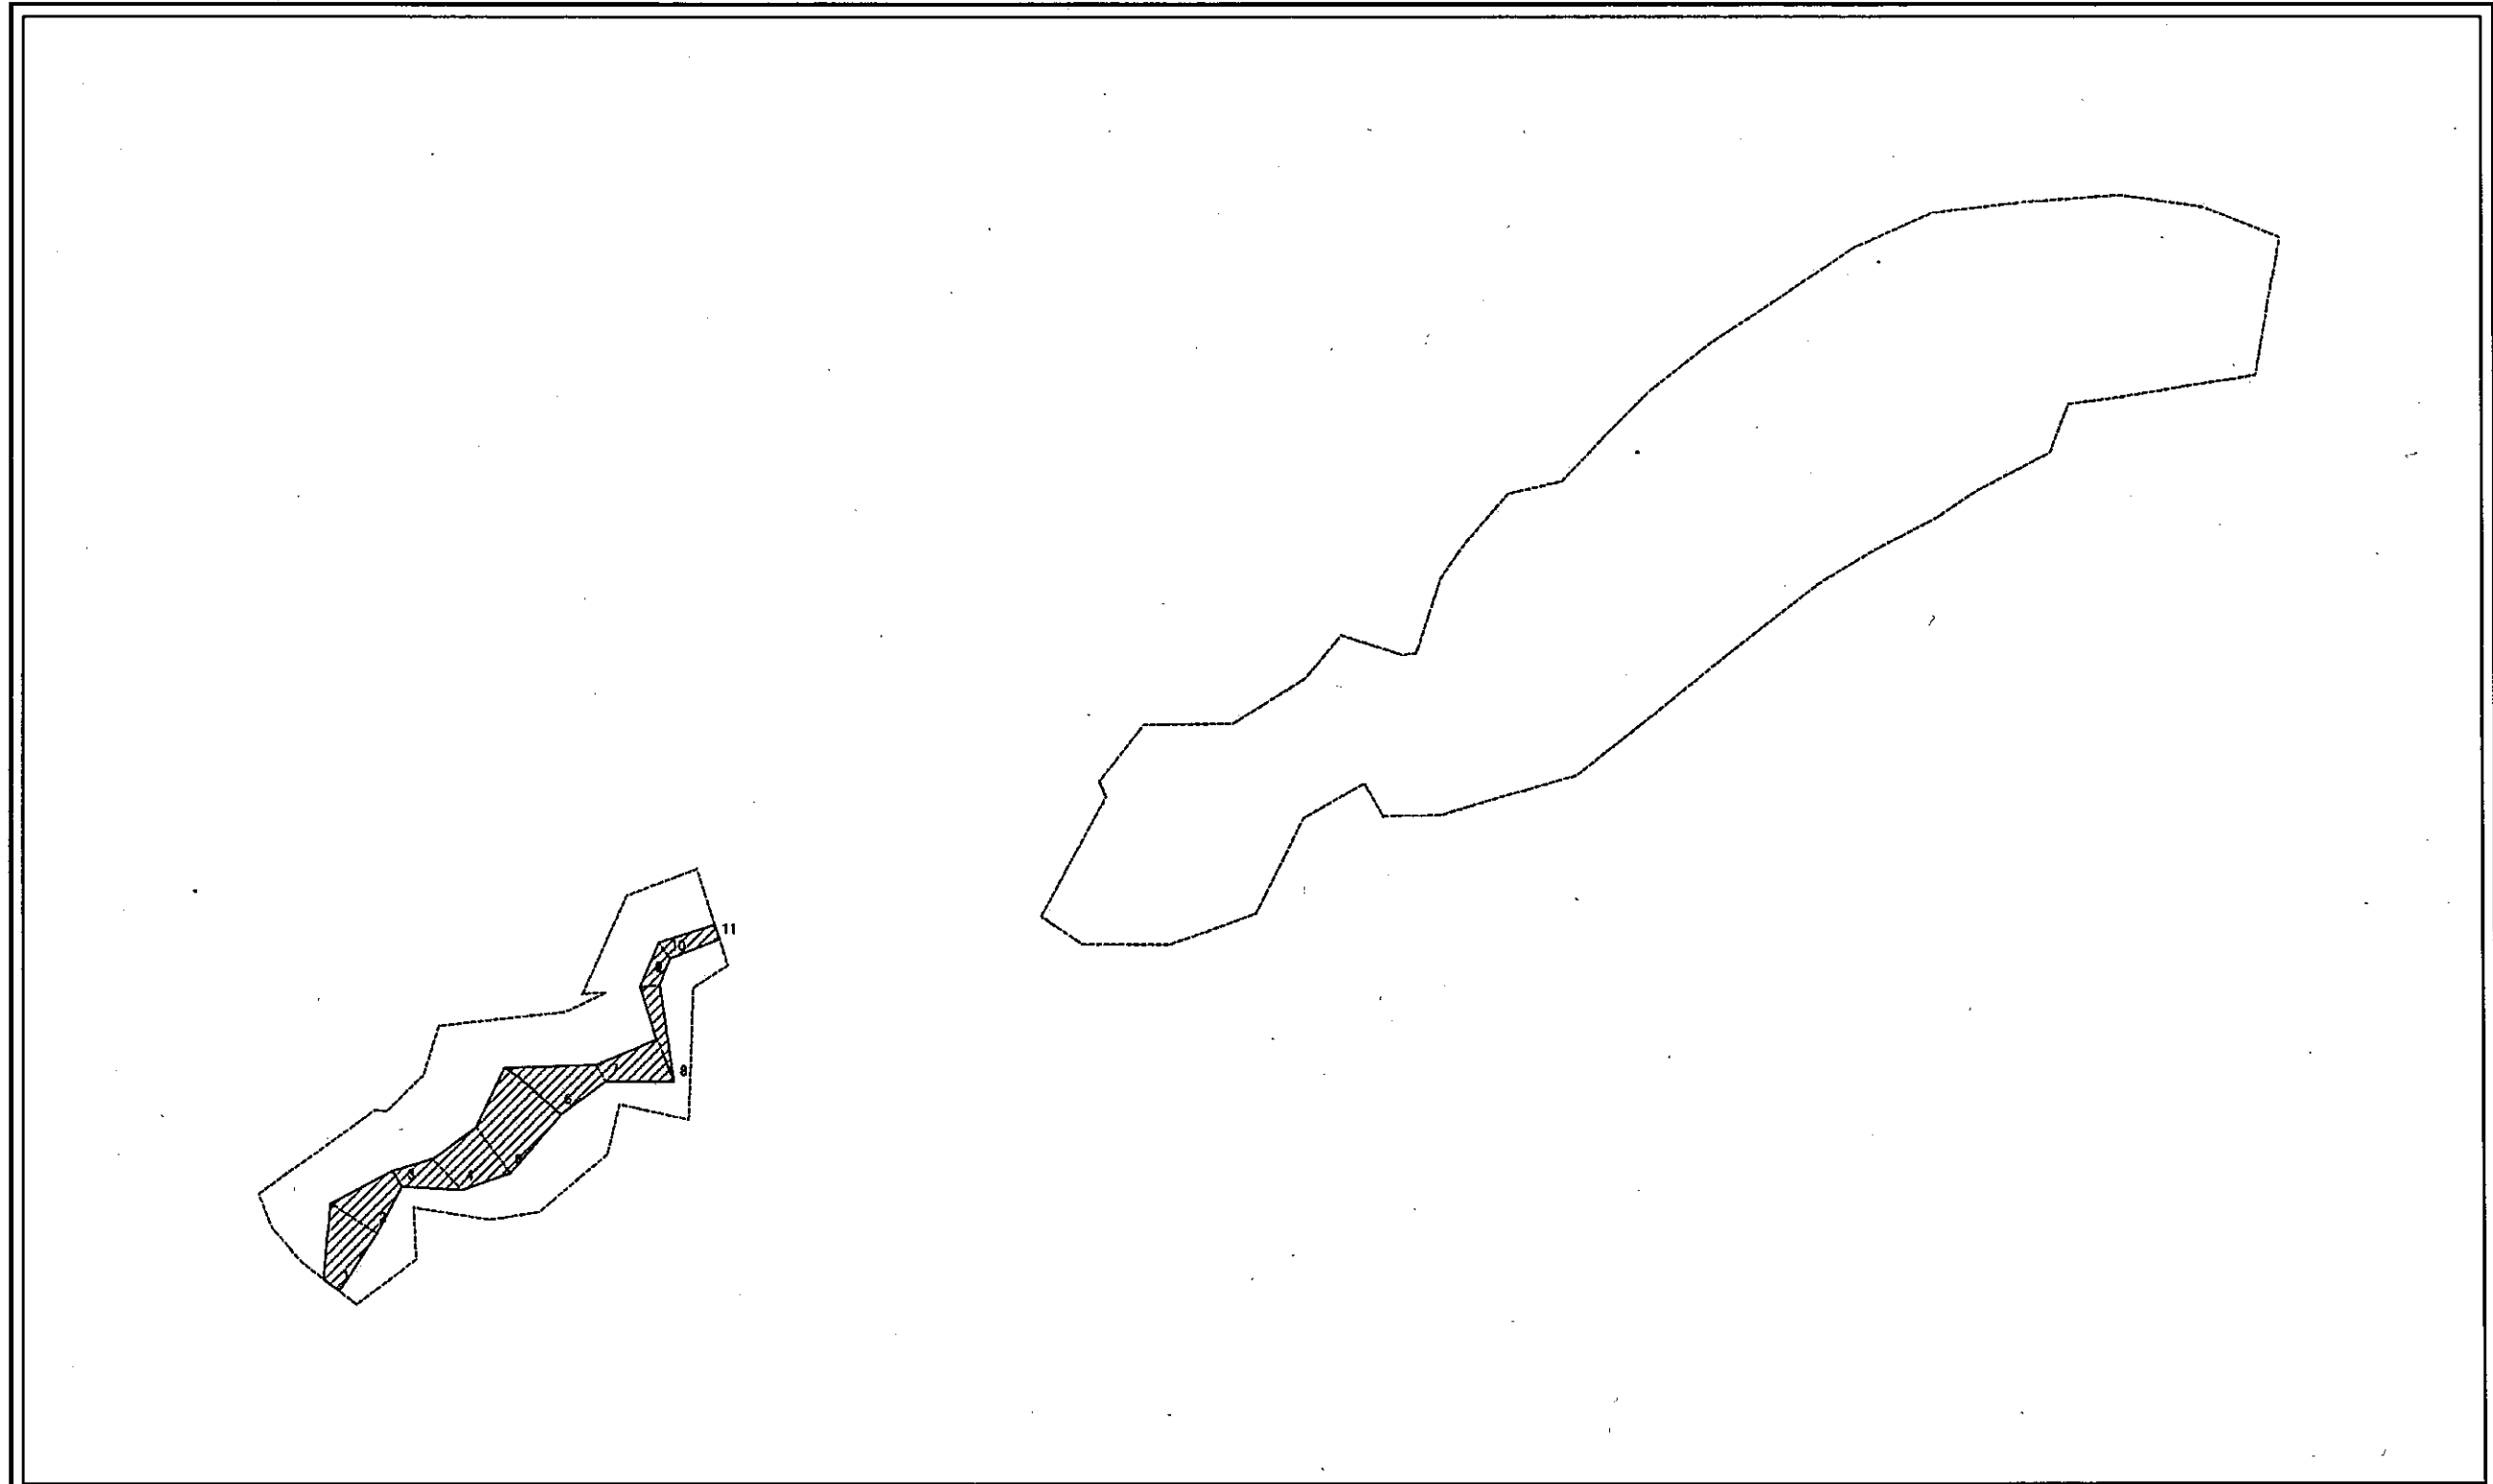
図中の数字は横断測線番号を示す

土砂災害警戒区域 (土砂災害防止法施行令第2条の基準に該当する区域)	□
土砂災害特別警戒区域 (土砂災害防止法施行令第3条の基準に該当する区域)	▨
斜面の崩壊による土石等の衝撃力が100kN/m <sup>2</sup> を超える区域	▩
上記以外の区域	□

横断測線の区間	斜面の崩壊による土石等の衝撃により建築物の地上部に作用すると想定される力				斜面の崩壊による土石等の堆積により建築物の地上部に作用すると想定される力				横断測線の区間	斜面の崩壊による土石等の衝撃により建築物の地上部に作用すると想定される力				斜面の崩壊による土石等の堆積により建築物の地上部に作用すると想定される力			
	斜面の崩壊による土石等の衝撃力が100kN/m <sup>2</sup> を超える区域		左記以外の区域		斜面の崩壊による土石等の堆積の高さが3mを超える区域		左記以外の区域			斜面の崩壊による土石等の衝撃力が100kN/m <sup>2</sup> を超える区域		左記以外の区域		斜面の崩壊による土石等の堆積の高さが3mを超える区域		左記以外の区域	
	力の大きさのうち最大のもの (kN/m <sup>2</sup> )	土石等の高さ (m)	力の大きさのうち最大のもの (kN/m <sup>2</sup> )	土石等の高さ (m)	力の大きさのうち最大のもの (kN/m <sup>2</sup> )	土石等の高さ (m)	力の大きさのうち最大のもの (kN/m <sup>2</sup> )	土石等の高さ (m)		力の大きさのうち最大のもの (kN/m <sup>2</sup> )	土石等の高さ (m)	力の大きさのうち最大のもの (kN/m <sup>2</sup> )	土石等の高さ (m)	力の大きさのうち最大のもの (kN/m <sup>2</sup> )	土石等の高さ (m)	力の大きさのうち最大のもの (kN/m <sup>2</sup> )	土石等の高さ (m)
1 ~ 2	-	-	90.70	1.00	-	-	9.29	1.74	28 ~ 29	-	-	-	-	-	-	-	
2 ~ 3	-	-	90.70	1.00	-	-	10.56	1.97	29 ~ 30	-	-	-	-	-	-	-	
3 ~ 4	-	-	82.53	1.00	-	-	10.56	1.97	30 ~ 31	-	-	-	-	-	-	-	
4 ~ 5	-	-	90.62	1.00	-	-	10.05	1.88	31 ~ 32	-	-	-	-	-	-	-

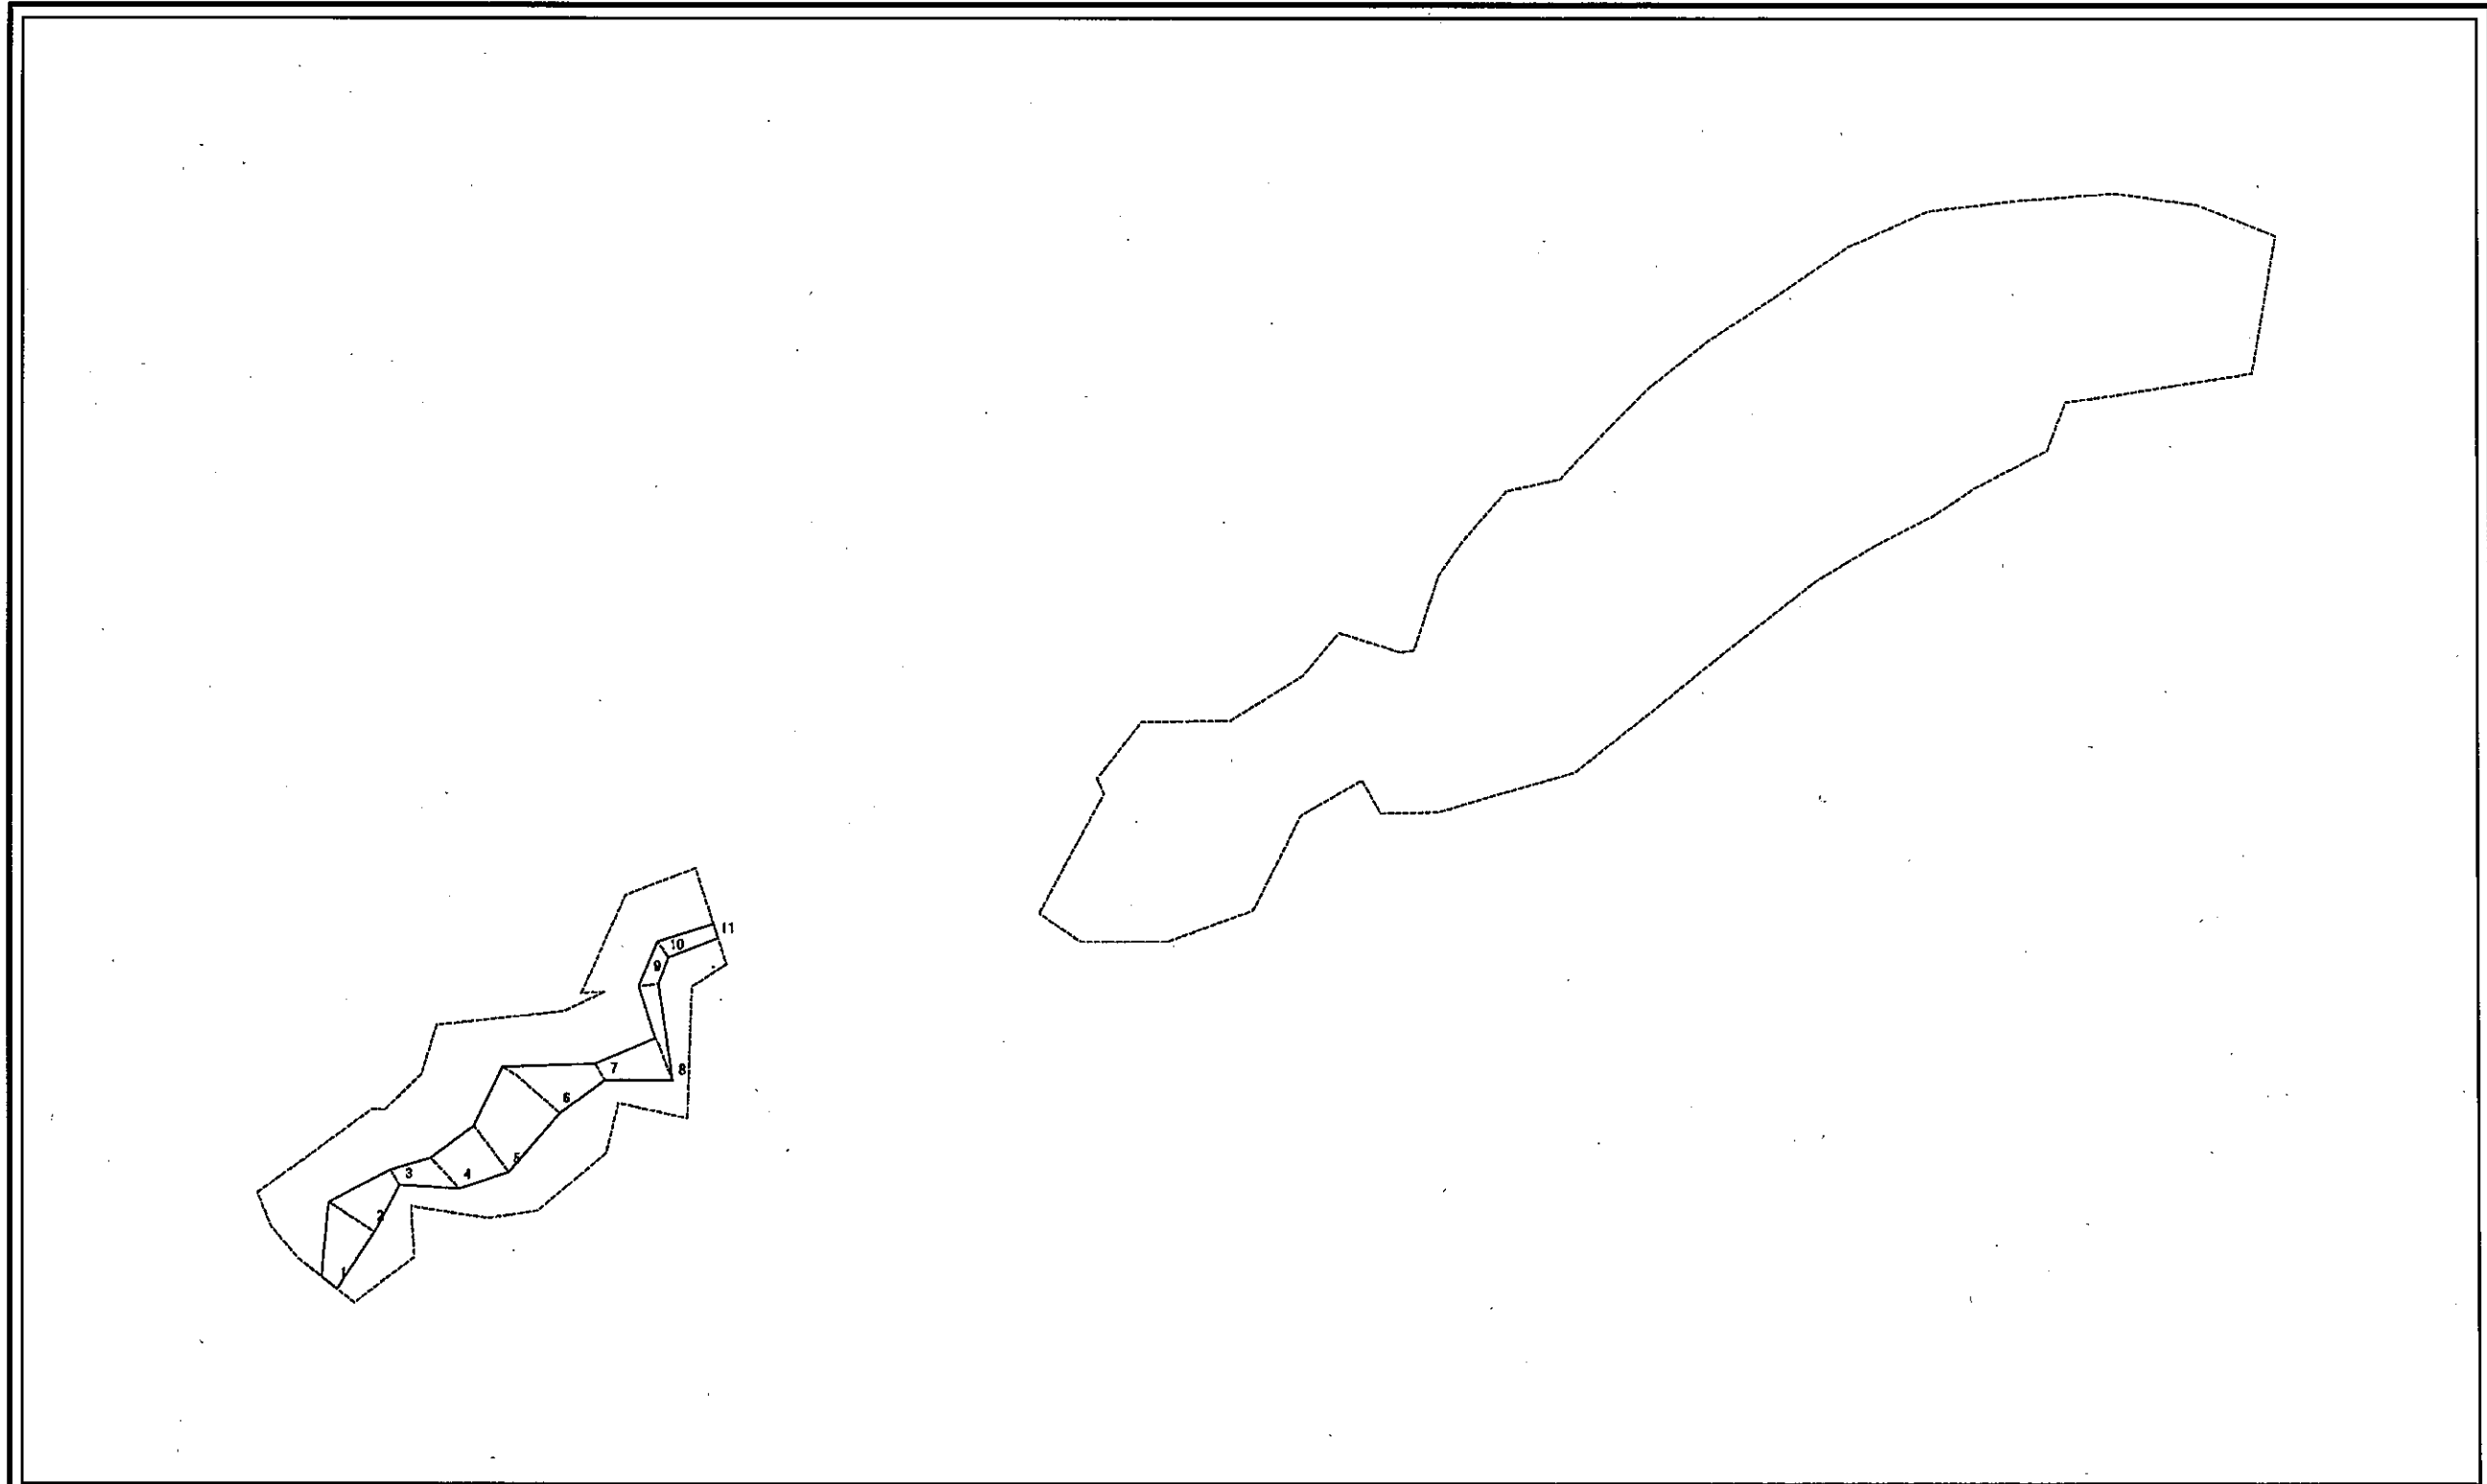
図中の数字は横断測線番号を示す

土砂災害警戒区域 (土砂災害防止法施行令第2条の基準に該当する区域)	
土砂災害特別警戒区域 (土砂災害防止法施行令第3条の基準に該当する区域)	
崩壊の崩壊による土石等の堆積の高さが3mを 超える区域	
上記以外の区域
