土砂災害警戒区域等の指定の公示に係る図書(その1)

自然現象の種類	急傾斜地の崩壊
箇所番号	239
箇所名	関
所在地	福島県須賀川市雨田字関

自然現象の種類	急傾斜地の崩壊	箇所番号	239
告示番号	第808号	箇所名	関
告示年月日	平成28年12月26日	所在地	福島県須賀川市雨田字関

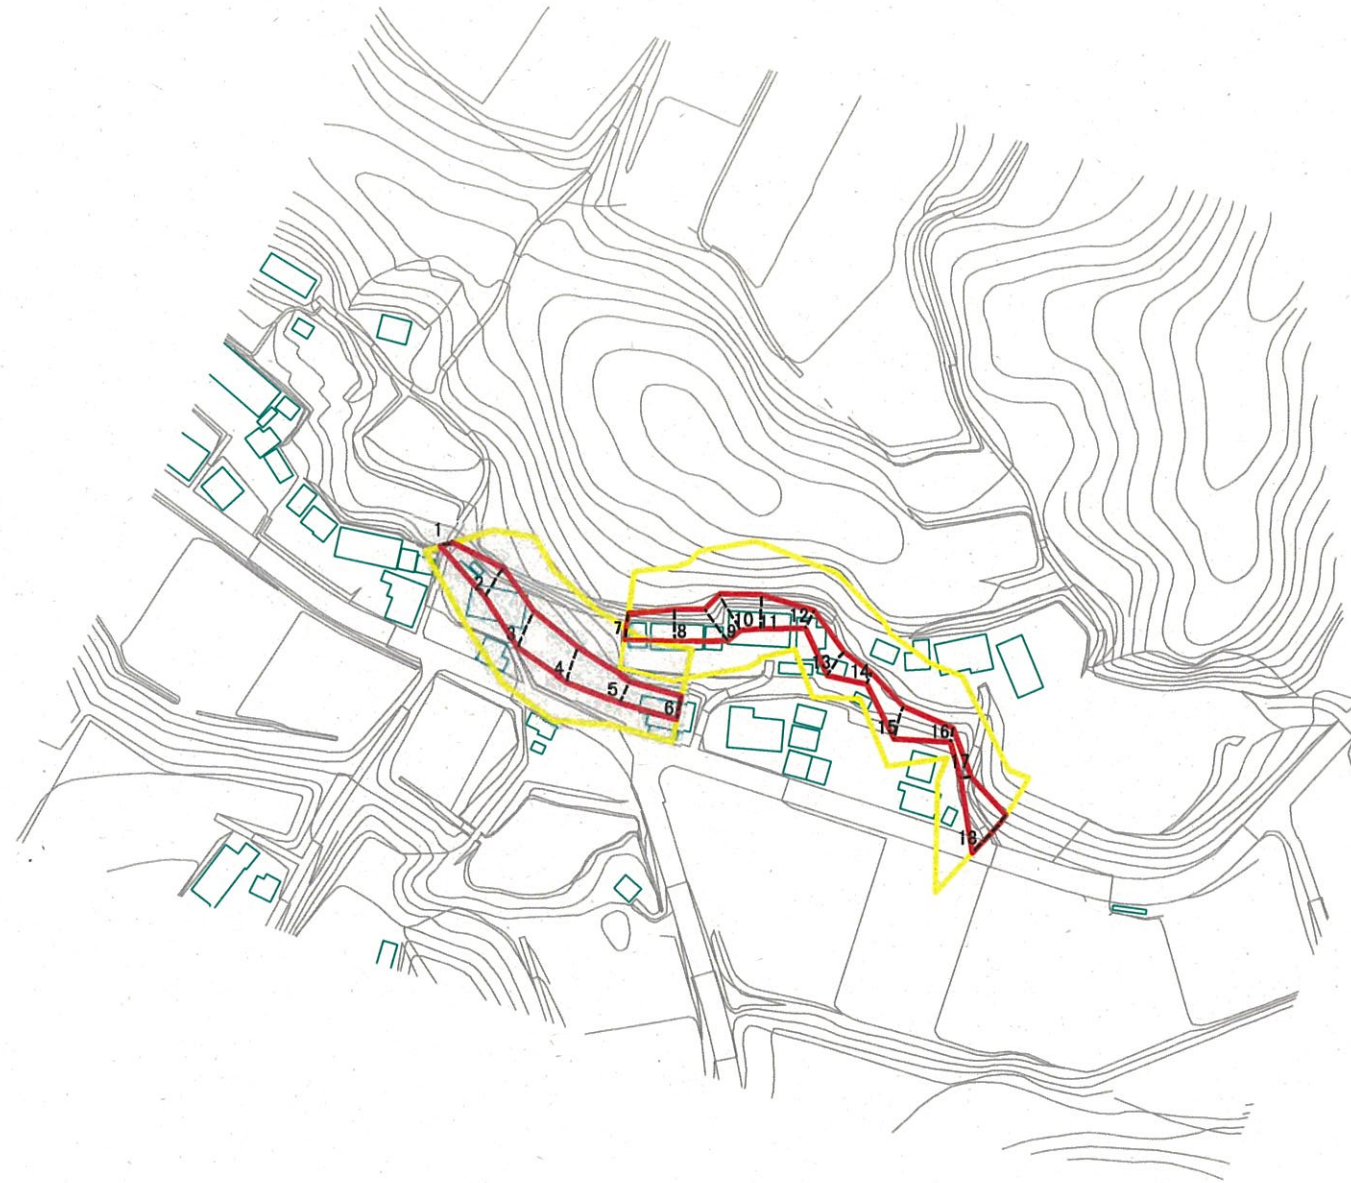
様式-2(急)
土砂災害警戒区域・土砂災害特別警戒区域
区域図(その1)

図中の数字は横断測線番号を示す

土砂災害警戒区域 (土砂災害防止法施行令第二条の基準に該当する区域)	
土砂災害特別警戒区域 (土砂災害防止法施行令第三条の基準に該当する区域)	
土砂災害特別警戒区域 (土砂災害防止法施行令第三条の基準に該当する区域)	
土砂災害特別警戒区域 (土砂災害防止法施行令第三条の基準に該当する区域)	
上記以外の区域

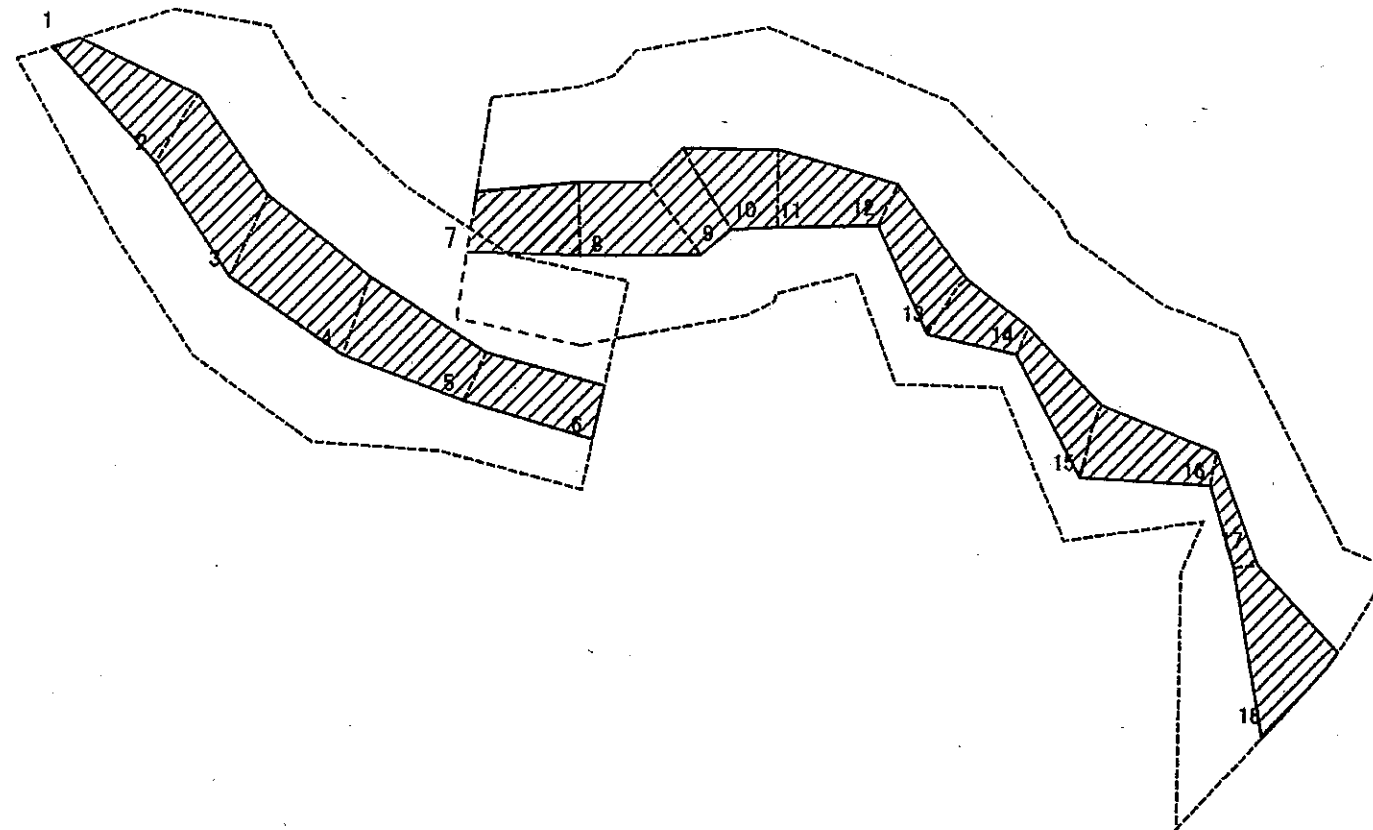
様式-2-2(急)
土砂災害特別警戒区域の区域区分図
(急傾斜地の崩壊に伴う土石等の移動により
建築物の地上部に作用すると想定される力)

図中の数字は横断測線番号を示す

土砂災害警戒区域 (土砂災害防止法附令第2条の基準に該当する区域)	
土砂災害特別警戒区域 (土砂災害防止法附令第3条の基準に該当する区域)	
斜面の崩壊による土石等の衝撃力が100kN/m ² を超える区域	
上記以外の区域

横断測線の区間	斜面の崩壊による土石等の衝撃により建築物の地上部に作用すると想定される力				斜面の崩壊による土石等の堆積により建築物の地上部に作用すると想定される力				横断測線の区間	斜面の崩壊による土石等の衝撃により建築物の地上部に作用すると想定される力				斜面の崩壊による土石等の堆積により建築物の地上部に作用すると想定される力			
	斜面の崩壊による土石等の衝撃力が100kN/m ² を超える区域		左記以外の区域		斜面の崩壊による土石等の堆積の高さが3mを超える区域		左記以外の区域			斜面の崩壊による土石等の衝撃力が100kN/m ² を超える区域		左記以外の区域		斜面の崩壊による土石等の堆積の高さが3mを超える区域		左記以外の区域	
	力の大きさのうち最大のもの (kN/m ²)	土石等の高さ (m)	力の大きさのうち最大のもの (kN/m ²)	土石等の高さ (m)	力の大きさのうち最大のもの (kN/m ²)	土石等の高さ (m)	力の大きさのうち最大のもの (kN/m ²)	土石等の高さ (m)		力の大きさのうち最大のもの (kN/m ²)	土石等の高さ (m)	力の大きさのうち最大のもの (kN/m ²)	土石等の高さ (m)	力の大きさのうち最大のもの (kN/m ²)	土石等の高さ (m)	力の大きさのうち最大のもの (kN/m ²)	土石等の高さ (m)
1 ~ 2	-	-	90.49	1.00	-	-	10.57	1.97	~								
2 ~ 3	-	-	97.61	1.00	-	-	12.37	2.31	~								
3 ~ 4	-	-	97.61	1.00	-	-	13.25	2.48	~								
4 ~ 5	-	-	92.49	1.00	-	-	13.25	2.48	~								
5 ~ 6	-	-	75.18	1.00	-	-	10.33	1.93	~								
7 ~ 8	-	-	84.22	1.00	-	-	13.81	2.58	~								
8 ~ 9	-	-	92.68	1.00	-	-	13.81	2.58	~

9 ~ 10	-	-	98.10	1.00	-	-	11.74	2.19	~								
10 ~ 11	-	-	98.10	1.00	-	-	11.74	2.19	~								
11 ~ 12	-	-	79.60	1.00	-	-	10.70	2.00	~								
12 ~ 13	-	-	81.29	1.00	-	-	10.70	2.00	~								
13 ~ 14	-	-	81.29	1.00	-	-	10.48	1.96	~								
14 ~ 15	-	-	83.03	1.00	-	-	10.48	1.96	~								
15 ~ 16	-	-	83.03	1.00	-	-	8.76	1.64	~								
16 ~ 17	-	-	59.78	1.00	-	-	12.54	2.34	~								
17 ~ 18	-	-	100.00	1.00	-	-	12.92	2.41	~								
~									~								
~									~								
~									~								
~									~								
~									~								
~									~								
~									~								
~									~								
~									~								
~									~								
~									~								
~									~

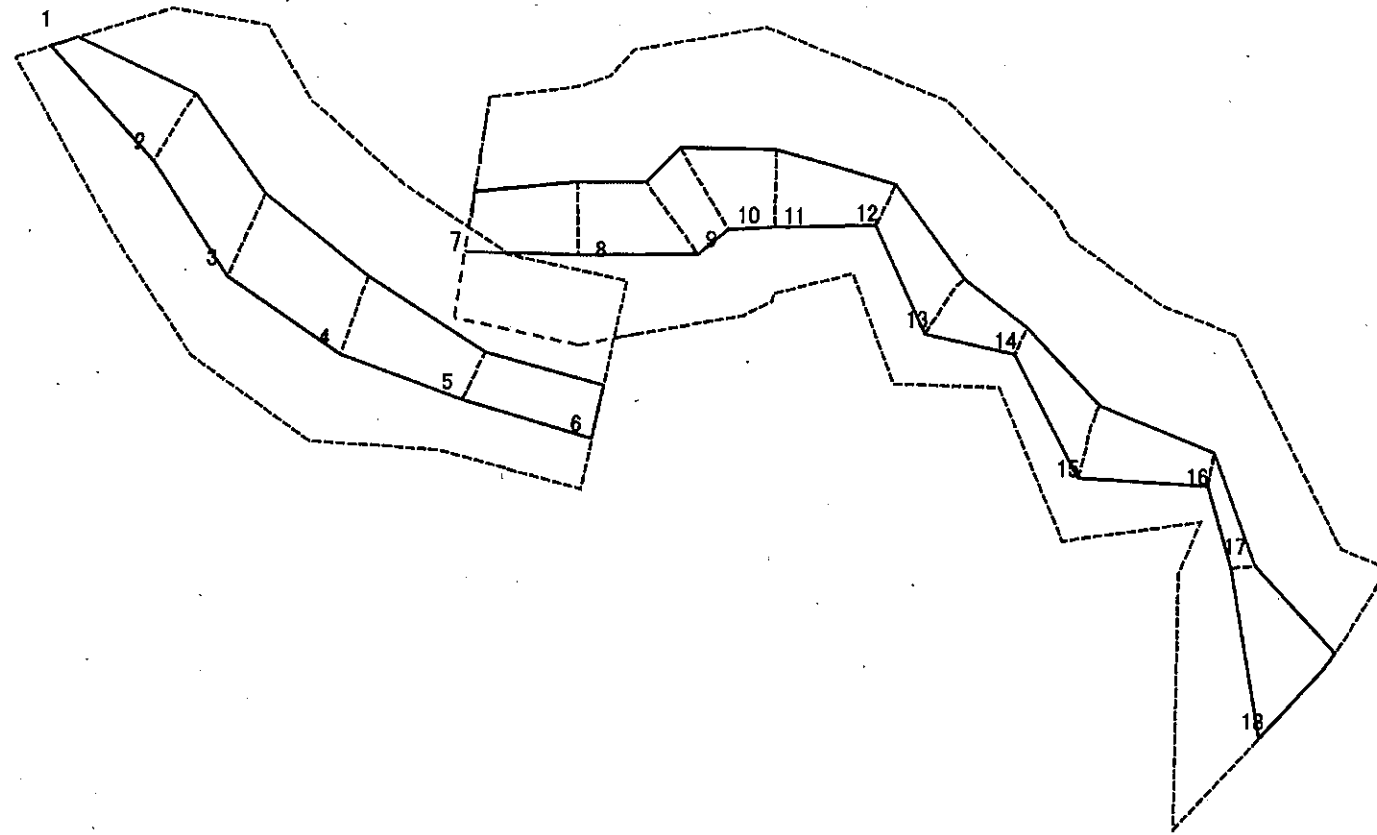
様式-2-3(急)
土砂災害特別警戒区域の区域区分図
(急傾斜地の崩壊に伴う土石等の堆積により
建築物の地上部に作用すると想定される力)

図中の数字は横断測線番号を示す

土砂災害警戒区域 (土砂災害防止法施行令第2条の基準に該当する区域)	
土砂災害特別警戒区域 (土砂災害防止法施行令第3条の基準に該当する区域)	
上記以外の区域
