土砂災害警戒区域等の指定の公示に係る図書(その1)

様式-1(急)
土砂災害警戒区域・土砂災害特別警戒区域
位置図

自然現象の種類	急傾斜地の崩壊
箇所番号	17
箇所名	旭町
所在地	福島県須賀川市旭町

自然現象の種類	急傾斜地の崩壊	箇所番号	17
告示番号	第808号	箇所名	旭町
告示年月日	平成28年12月26日	所在地	福島県須賀川市旭町

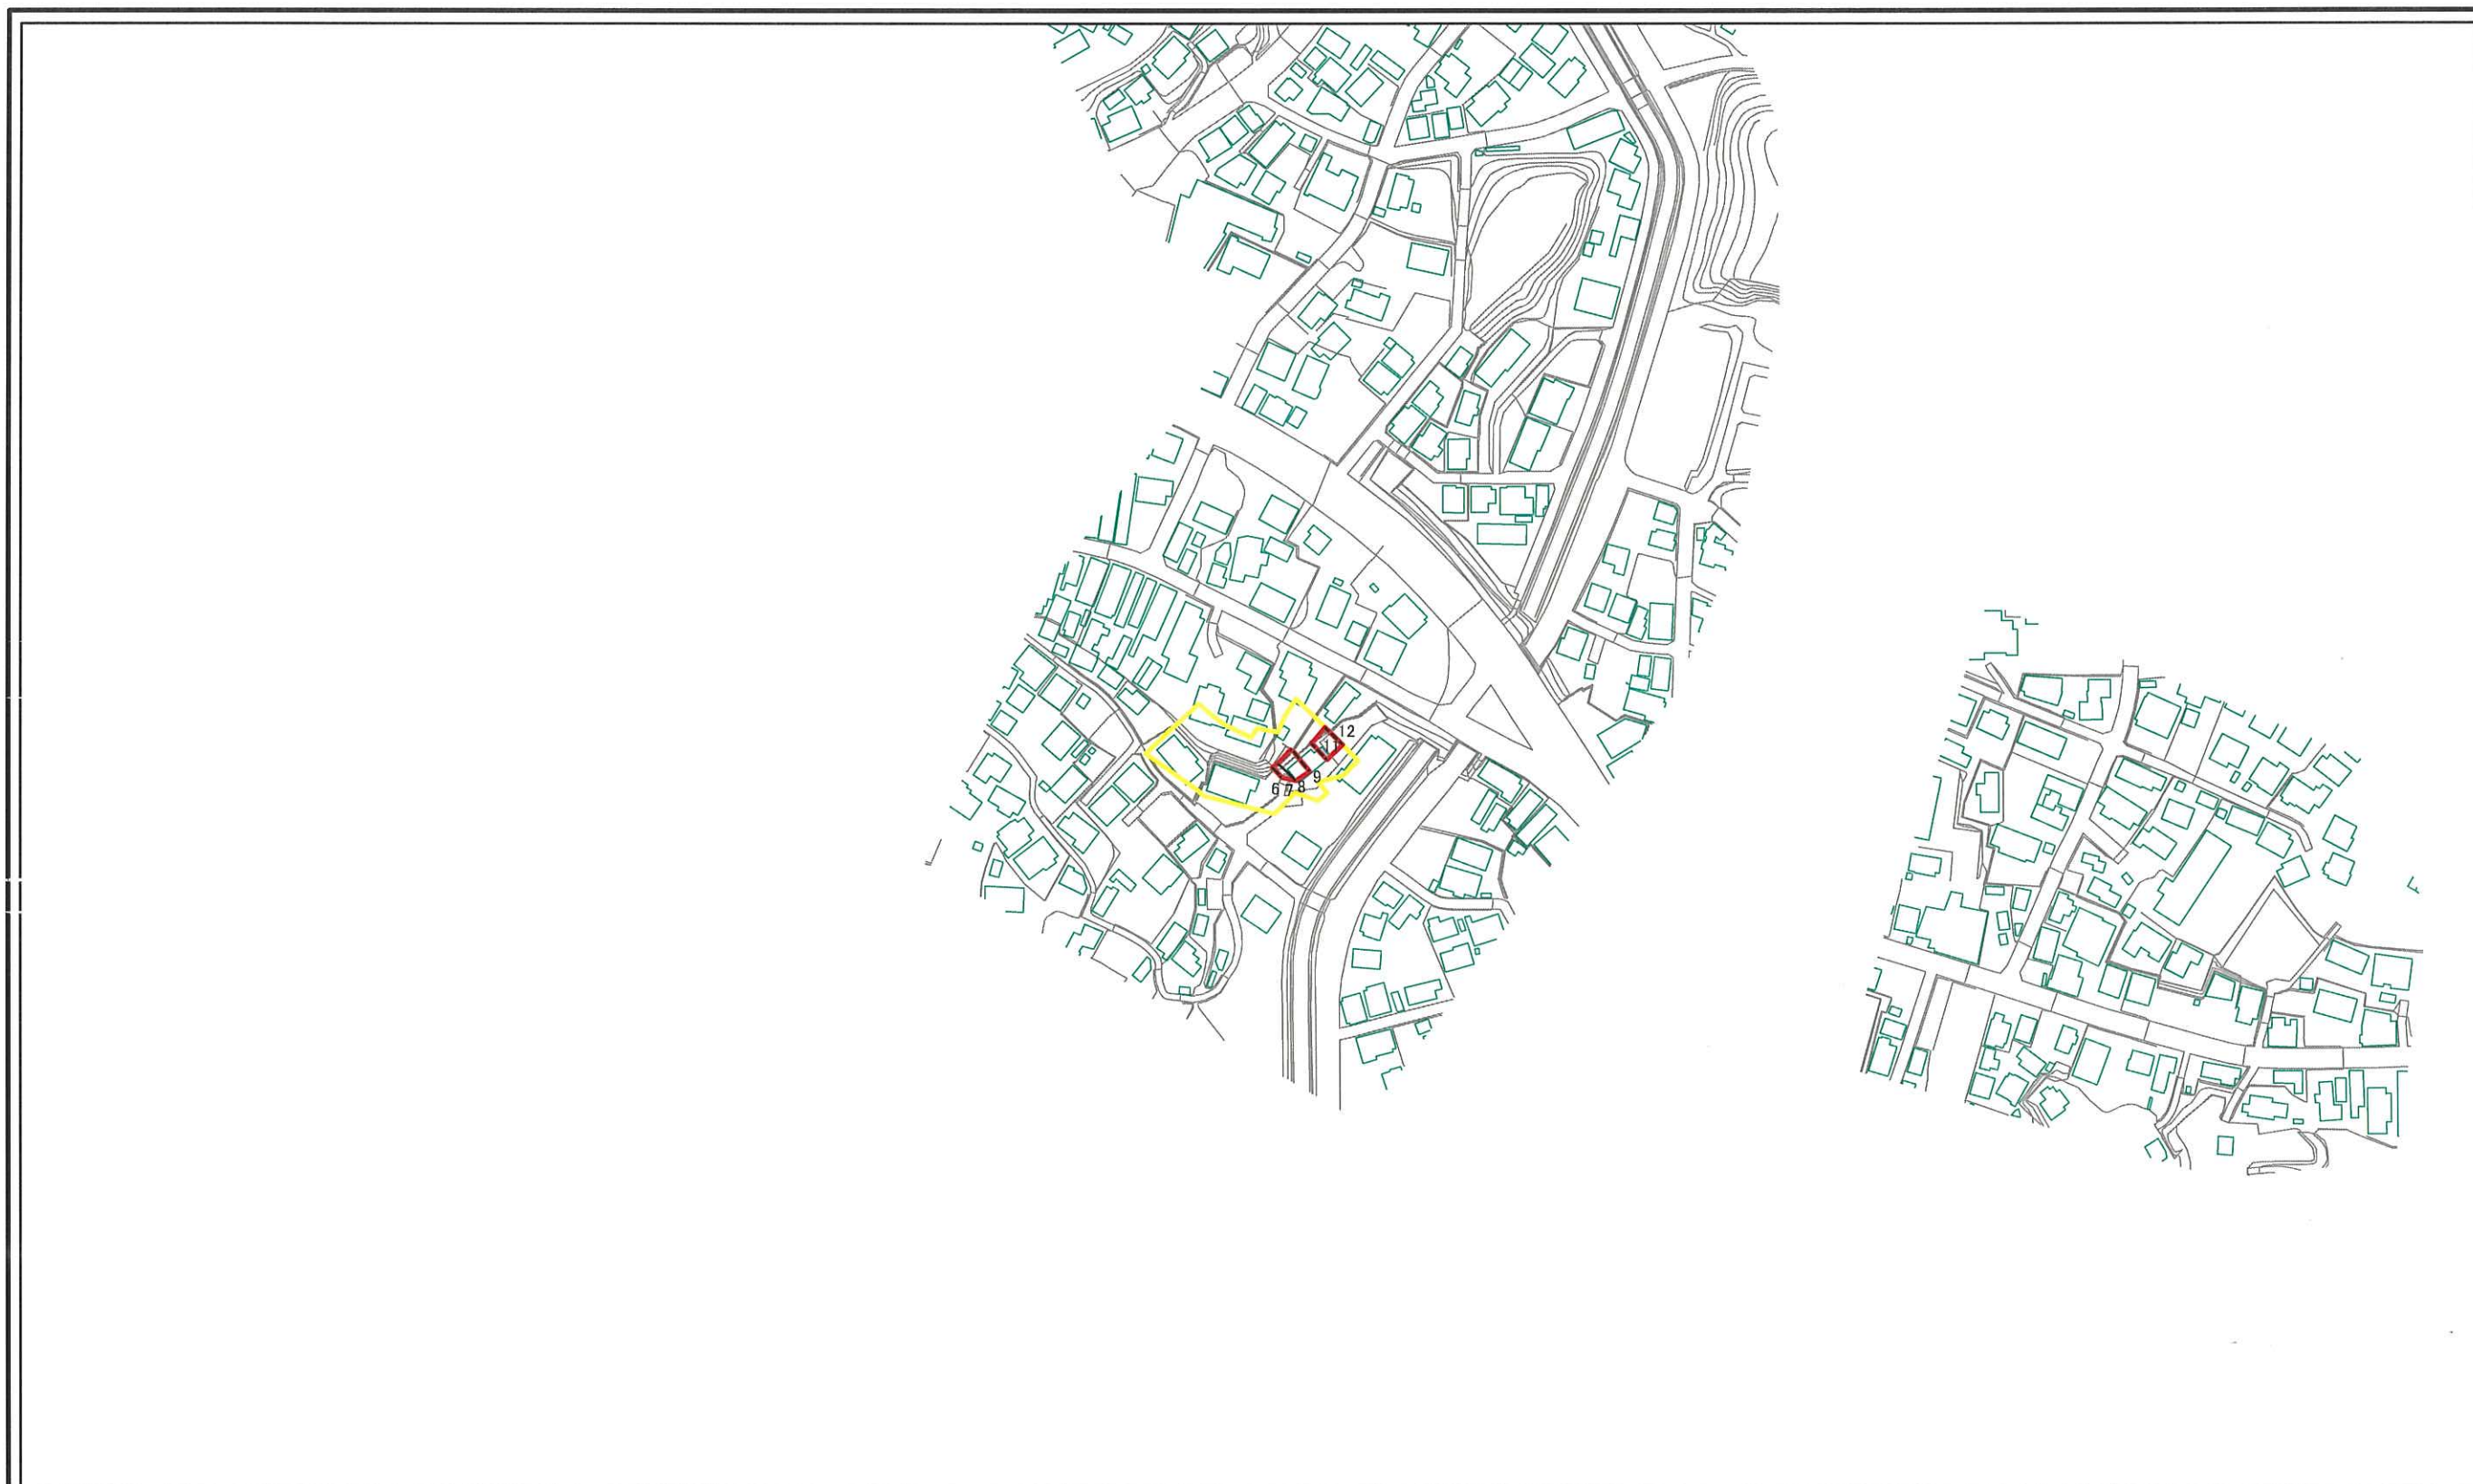
様式-2(急)
土砂災害警戒区域・土砂災害特別警戒区域
区域図(その1)

図中の数字は横断測線番号を示す

土砂災害警戒区域 (土砂災害防止法施行令第二条の基準に該当する区域)	
土砂災害特別警戒区域 (土砂災害防止法施行令第三条の基準に該当する区域)	
土砂災害特別警戒区域 (土砂災害防止法施行令第三条の基準に該当する区域)	
上記以外の区域

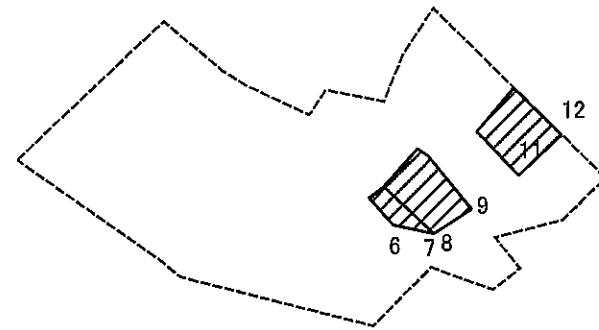
図中の数字は横断測線番号を示す

様式-2-2(急) 土砂災害特別警戒区域の区域区分図 (急傾斜地の崩壊に伴う土石等の移動により 建築物の地上部に作用すると想定される力)	土砂災害警戒区域 (土砂災害防止法施行令第二条の基準に該当する区域)		N 縮尺 1:1,000	自然現象 の種類	急傾斜地の崩壊	箇所番号	17
	土砂災害特別警戒区域 (土砂災害防止法施行令第三条の基準に該当する区域)			告示番号	第808号	箇所名	旭町
	斜面の崩壊による土石等の衝撃力が100kN/m ² を超える区域			告示年月日	平成28年12月26日	所在地	福島県須賀川市旭町
上記以外の区域

横断測線の区間	斜面の崩壊による土石等の衝撃により建築物の地上部に作用すると想定される力				斜面の崩壊による土石等の堆積により建築物の地上部に作用すると想定される力				横断測線の区間	斜面の崩壊による土石等の衝撃により建築物の地上部に作用すると想定される力				斜面の崩壊による土石等の堆積により建築物の地上部に作用すると想定される力			
	斜面の崩壊による土石等の衝撃力が100kN/m ² を超える区域		左記以外の区域		斜面の崩壊による土石等の堆積の高さが3mを超える区域		左記以外の区域			斜面の崩壊による土石等の衝撃力が100kN/m ² を超える区域		左記以外の区域		斜面の崩壊による土石等の堆積の高さが3mを超える区域		左記以外の区域	
	力の大きさのうち最大のもの(kN/m ²)	土石等の高さ(m)	力の大きさのうち最大のもの(kN/m ²)	土石等の高さ(m)	力の大きさのうち最大のもの(kN/m ²)	土石等の高さ(m)	力の大きさのうち最大のもの(kN/m ²)	土石等の高さ(m)		力の大きさのうち最大のもの(kN/m ²)	土石等の高さ(m)	力の大きさのうち最大のもの(kN/m ²)	土石等の高さ(m)	力の大きさのうち最大のもの(kN/m ²)	土石等の高さ(m)	力の大きさのうち最大のもの(kN/m ²)	土石等の高さ(m)
1 ~ 2	-	-	-	-	-	-	-	-	~								
2 ~ 3	-	-	-	-	-	-	-	-	~								
3 ~ 4	-	-	-	-	-	-	-	-	~								
4 ~ 5	-	-	-	-	-	-	-	-	~								
5 ~ 6	-	-	-	-	-	-	-	-	~								
6 ~ 7	-	-	78.91	1.00	-	-	11.75	2.19	~								
7 ~ 8	-	-	78.91	1.00	-	-	11.10	2.07	~								
8 ~ 9	-	-	88.87	1.00	-	-	11.10	2.07	~								
9 ~ 10	-	-	-	-	-	-	-	-	~

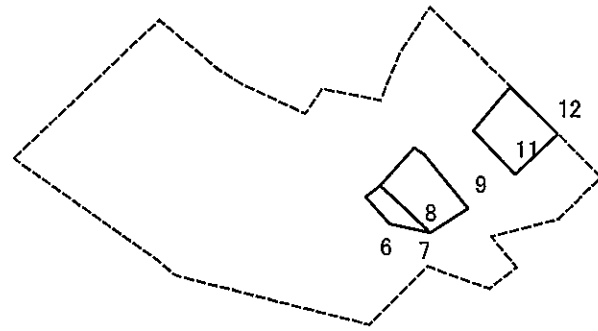
図中の数字は横断測線番号を示す

様式-2-3(急) 土砂災害特別警戒区域の区域区分図 (急傾斜地の崩壊に伴う土石等の堆積により 建築物の地上部に作用すると想定される力)	土砂災害警戒区域 (土砂災害防止法施行令第二条の基準に該当する区域)		N 縮尺 1:1,000	自然現象の種類	急傾斜地の崩壊	箇所番号	17
	土砂災害特別警戒区域 (土砂災害防止法施行令第三条の基準に該当する区域)			告示番号	第808号	箇所名	旭町
	上記以外の区域			告示年月日	平成 28年 12月 26日	所在地	福島県須賀川市旭町
